**ÓBUDAI EGYETEM
DOKTORANDUSZOK XX.
HÁZIKONFERENCIÁJA 2024**

2. FÉLÉVES BESZÁMOLÓ 2023/24 I.

Új kötések kialakítása íjak szerkezetében, anyagfejlesztés, szálerősítés, felületkezelés és súlycsökkentés modern anyagokkal és kompozitokkal

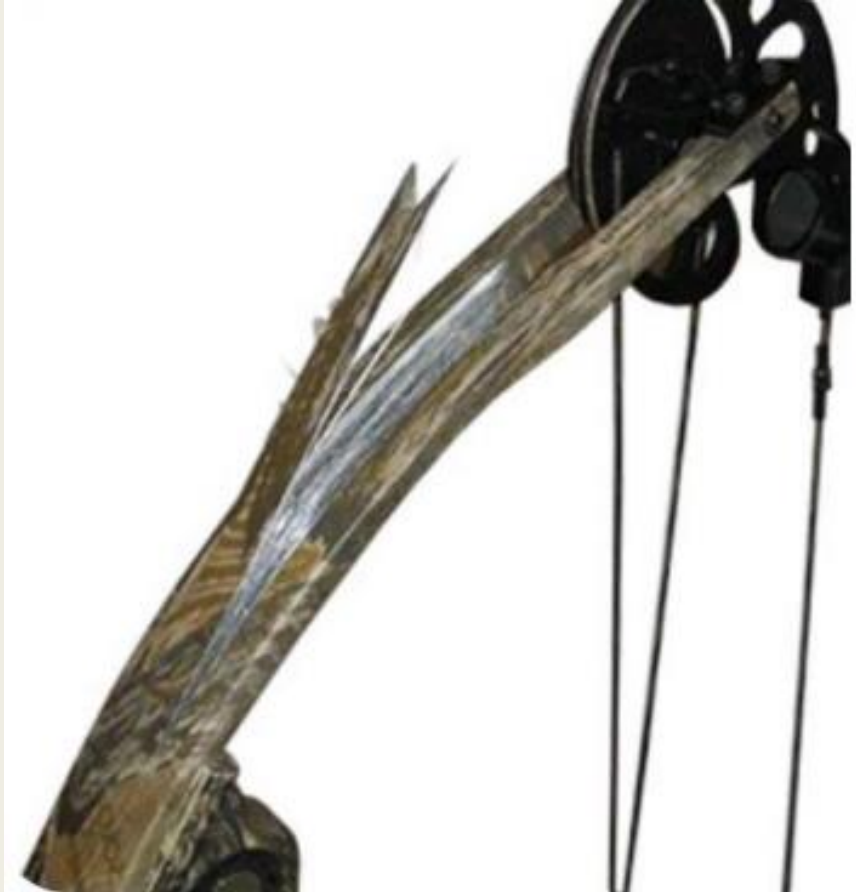
- „Dry Fire”, üresoldás jelenség
- Csigá felőli oldalán történő repedésterjedés
- Minden esetben szálirányban jelentkezik
- Ezt követően használhatatlan a szerkezet
- A gyártók sokkal nagyobb teherbírást ígérnek a valóságnál.

Az anyag felhasadással járó sérülés jellege, iránya és nagysága

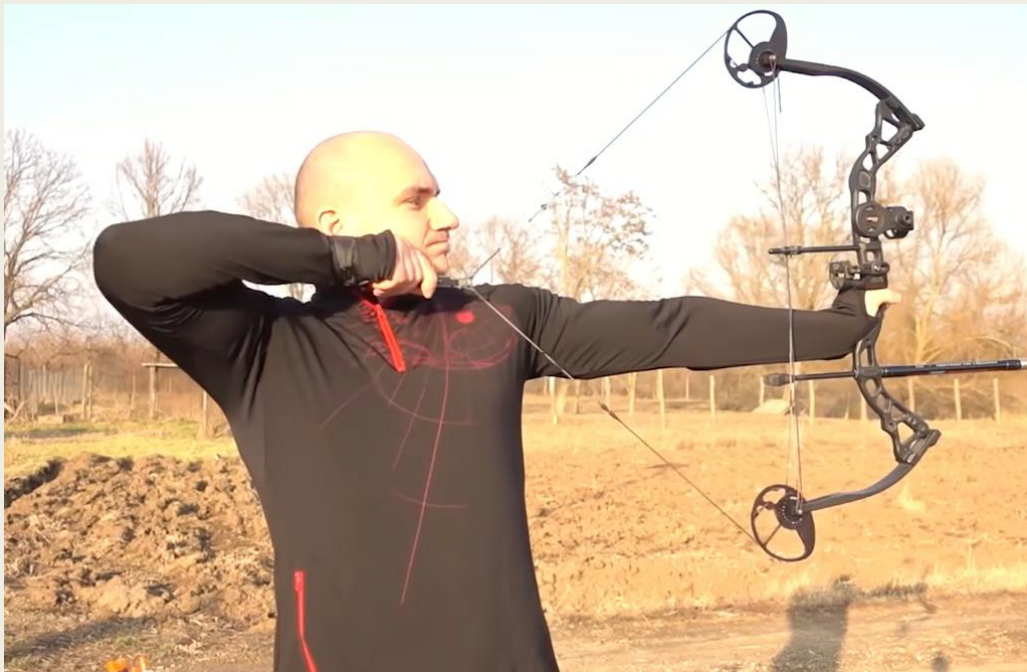
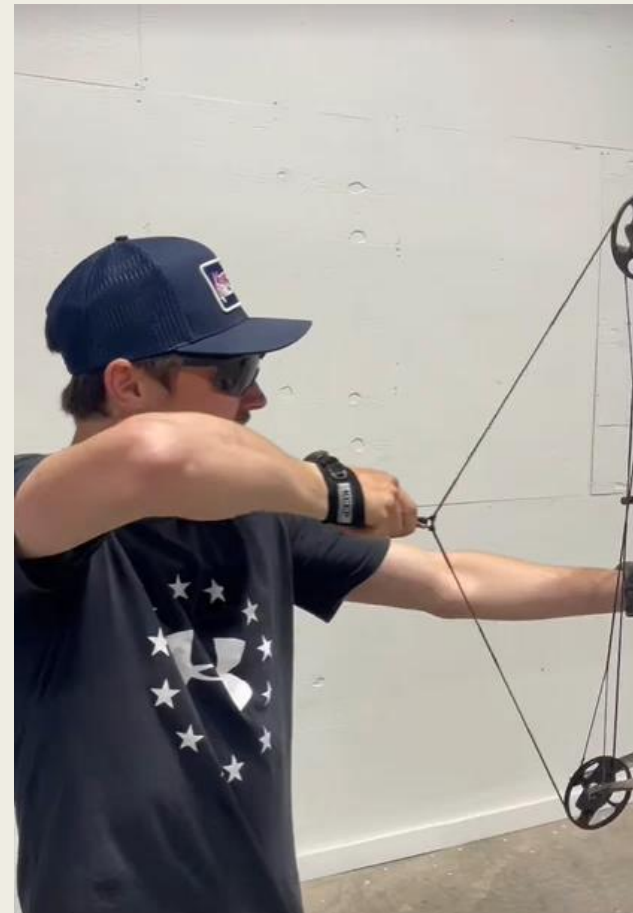
- Íjász lőteremben teszteltünk 10 íjat
- 5 íjtípust
- Minden alkalommal felahsadás jelentkezett
- Jellegük minden esetben hasonló volt.

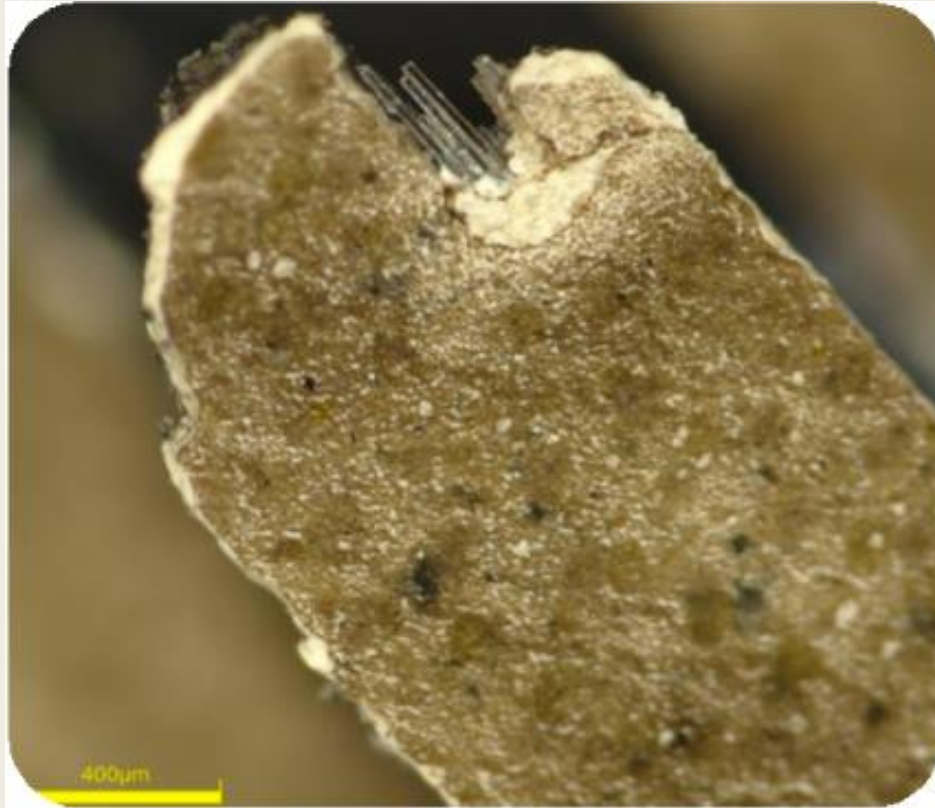
Az íj kar felhasadásának felülnézeti mikroszkóp képe

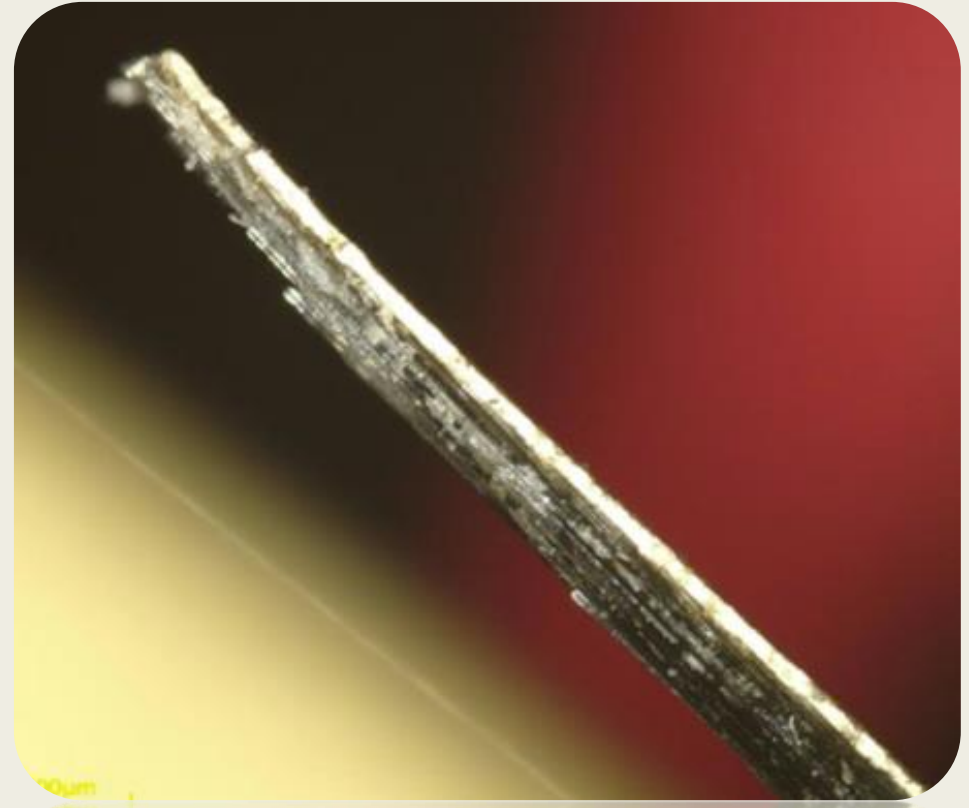
Az íj kar felhasadásának oldalnézeti mikroszkóp képe

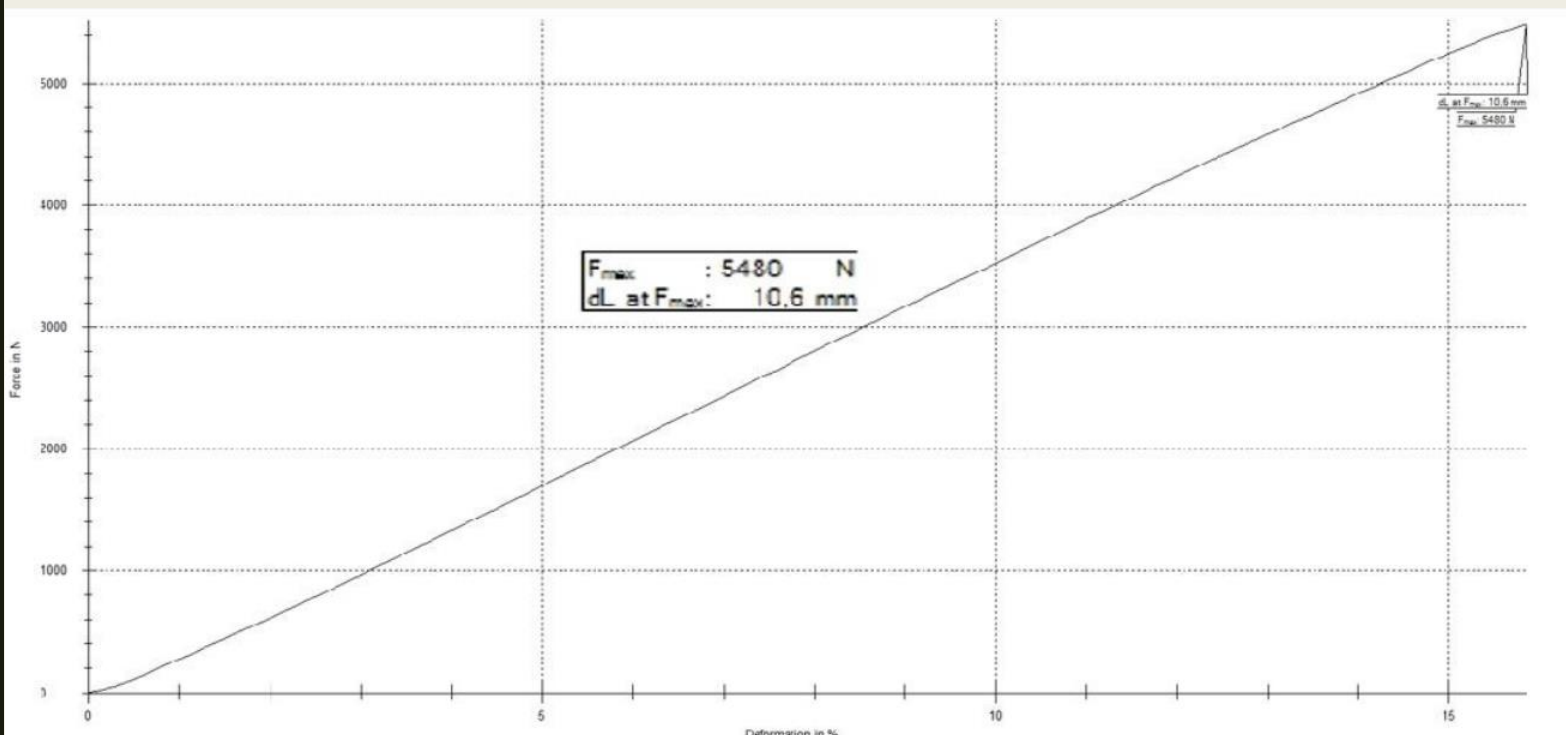
- Rögzítve a mért értékeket, 5 íj karon, 5 próbatesten végeztük el a vizsgálatot.
- A Hori-Zone 1-es munkadarabon $F_{max} 1 = 5480\text{N}$ maximális hajlító erőnél tört el a próbatest, ekkor $dL1 = 10,6\text{mm}$ lehajlást produkált az íj kar.

A Hori-Zone típusú íj kar három pontos hajlító vizsgálati eredménye

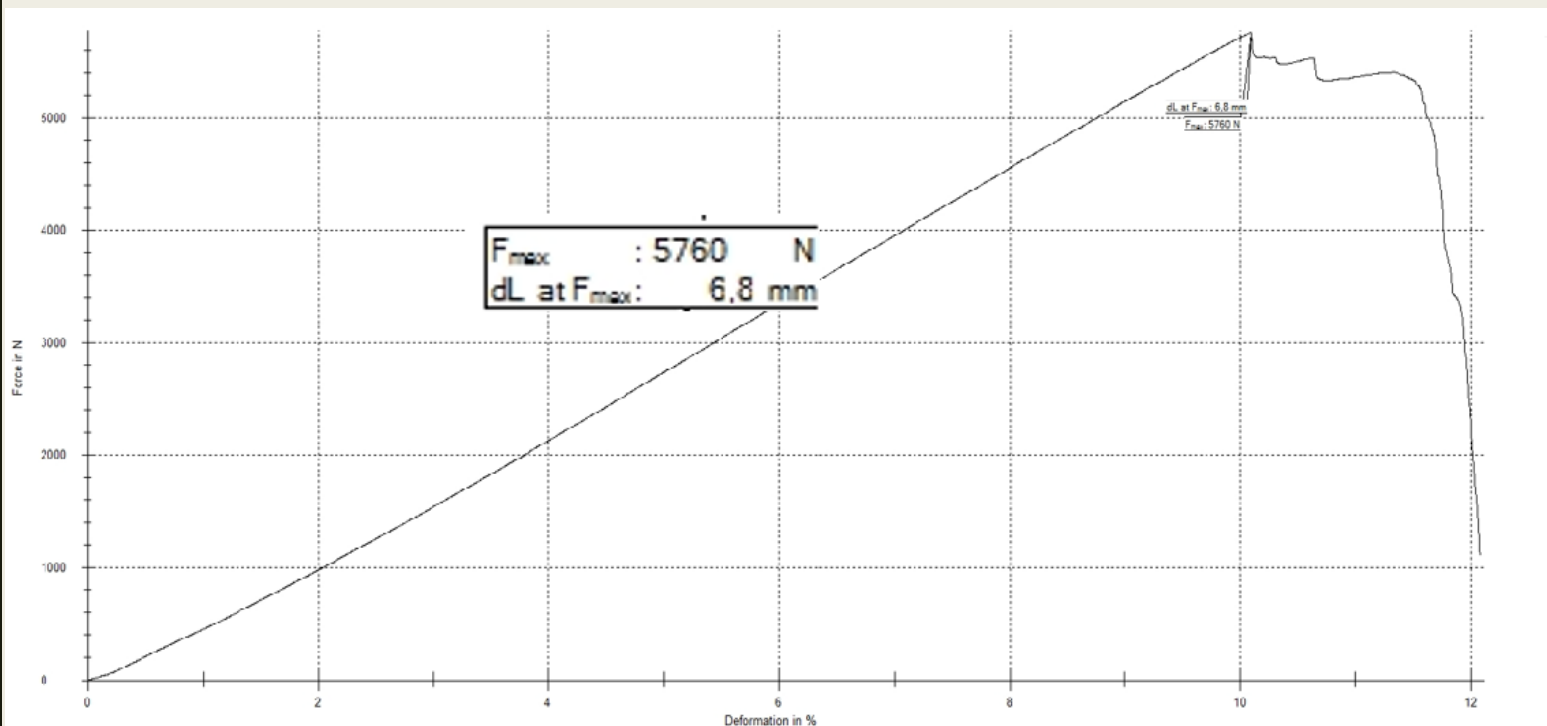
A PSE Xforce típusú íj kar három pontos hajlító vizsgálati eredménye

- A PSE Xforce esetében a 3-as munkadarabon $F_{\max 3} = 5760\text{N}$ maximális hajlító erőnél tört el a próbatest, ekkor $dL_3 = 6,8\text{mm}$ lehajlást produkált az íj kar.
- A PSE Xforce esetében a 4-es munkadarabon $F_{\max 4} = 5790\text{N}$ maximális hajlító erőnél tört el a próbatest, ekkor $dL_4 = 6,9\text{mm}$ lehajlást produkált az íj kar.

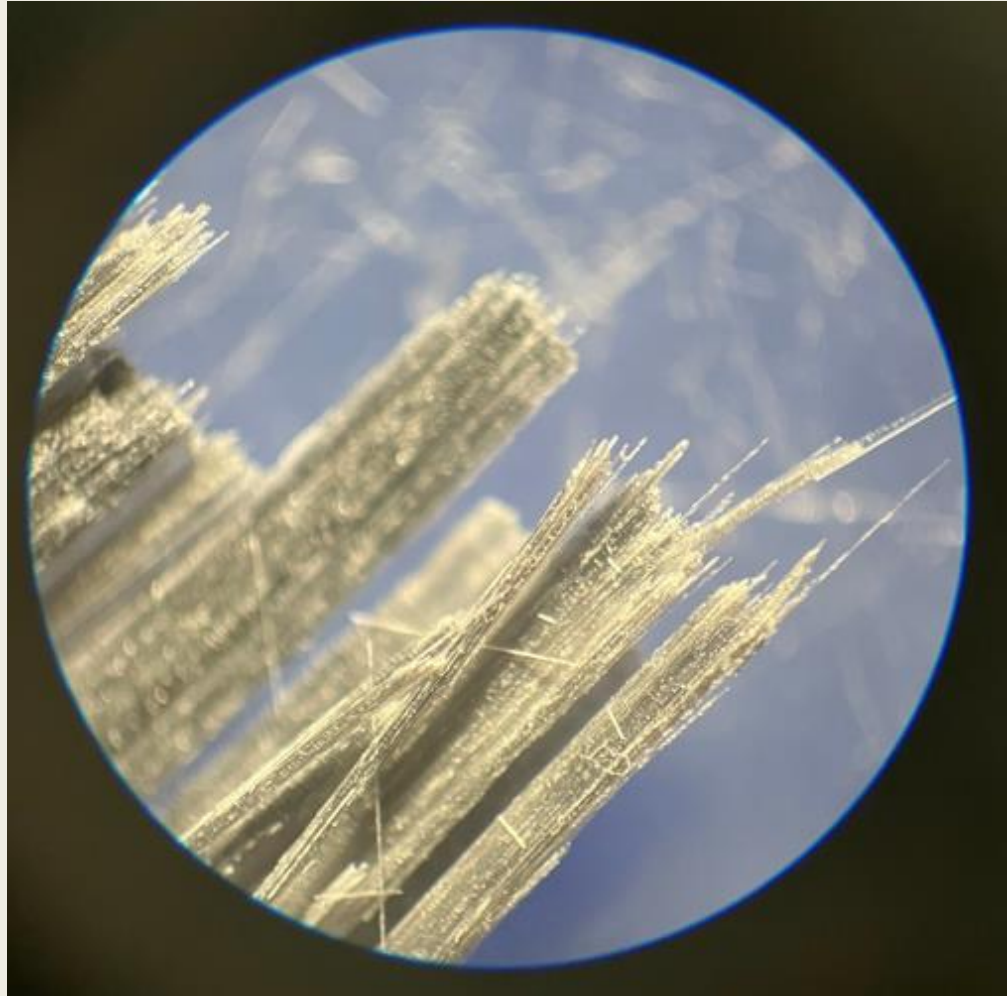
A PSE Xforce íj kar töretének nagyított képe

- A töretek képeiből felismerhető, hogy az ebben a munkámban korábban leírt íj kar gyártási technológiák közül a vizsgált íj karok az extrudált technológia szerint készültek,
- a torziós erőkre ez a technológia sokkal érzékenyebb, emiatt is jöhetett létre ilyen rendszeresen ez a probléma ezen sporteszközök esetében.
- Jól láthatóak a hosszirányba rendezett szén és üvegszálalás epoxiba ágyazott szálak, azonban ennek a technológiának a mai tudásom szerint pontosan ez a szálirányba való rendezettség a gyengéje.

- Szeretném vizsgálni a korábban bemutatott „Compression Molded” technikával készült préselve öntött anyagszerkezeteket is
- úgy gondolom mai tudásom szerint, hogy eszerint a technológia szerint felépítve az íjkarok szerkezete jobb anyagjellemzőket ér majd el és ellenállóbb lesz
- Továbbá szeretném vizsgálni a szélső lokális szálak nyúlását, a darabok különböző finomalakított megmunkálásokra érzékeny viselkedését.
- Tervezem a következő munkáimban kipróbálni új anyagok beépítését és tesztelését, például kevlár szálakat, valamint a „Dyneema” szövetet/szálakat, melyeket már tudomásom szerint használnak csigás íjak szerkezetében, még hozzá a húrokat (ideget) felépítő szálakban.
- A konstrukcióban ébredő feszültségek meghatározása érdekében szeretném végesem szimulálni a sporteszközt terhelés alatt.

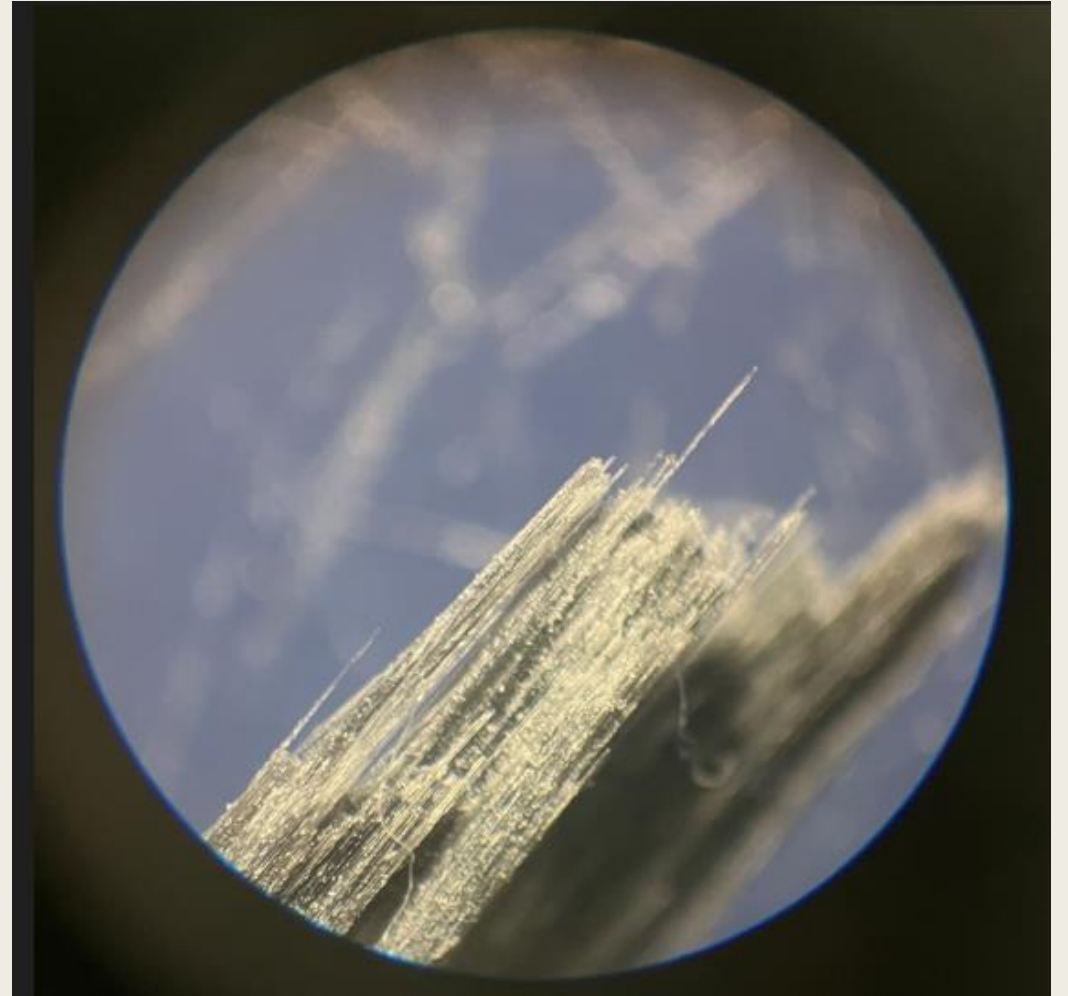
A Vulture íj kar töretének nagyított képe
