PhD beszámoló

Novotny Tamás

Óbudai Egyetem, 2016. június 13.

A cirkónium burkolatanyagok hidrogenizációja

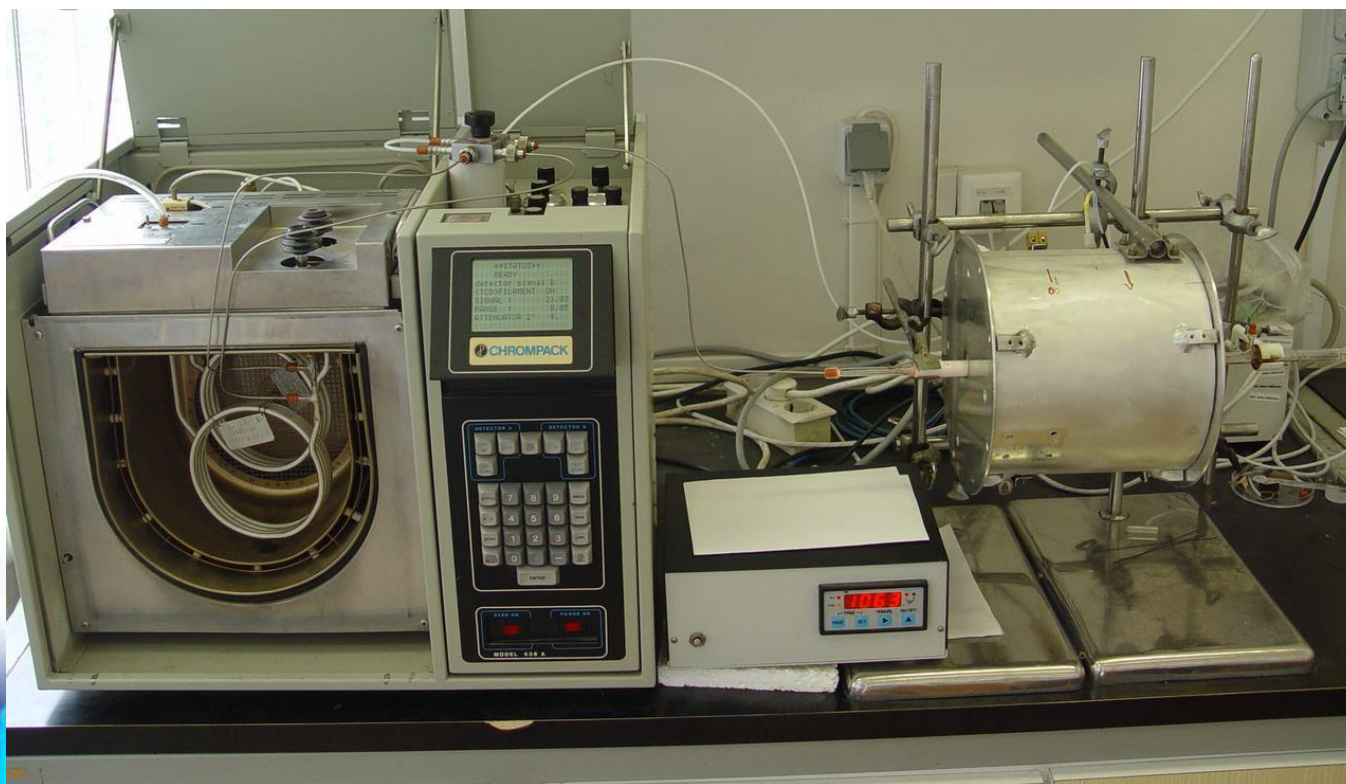
Hidrogén koncentráció mérés (forró extrakció) (2. módszer)

Módszer: forró extrakció (magas hőmérsékletű deszorpció)

Minta: apró (0,01g) darabok a burkolat mechanikai vizsgálata után

Kemence hőmérséklete: 1150 °C → Teljes hidrogénmennyiség felszabadul

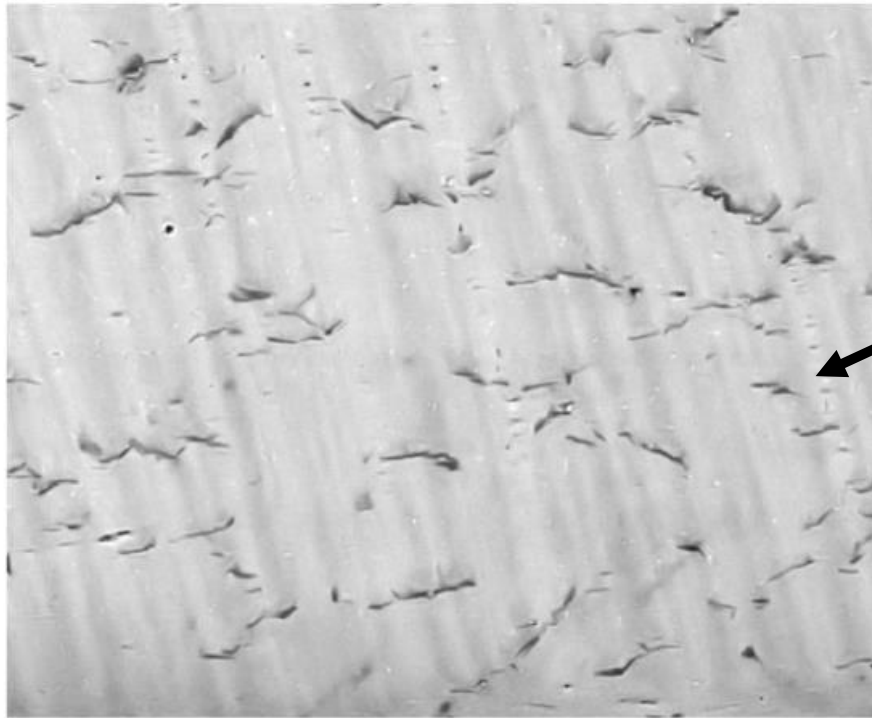
Pásztázó elektronmikroszkóp SEM (3. módszer)

polírozott minta mikroszkopikus képe
szürke vonalak: cirkónium-hidrid
területarány alapján számítható a
hidrogéntartalom.

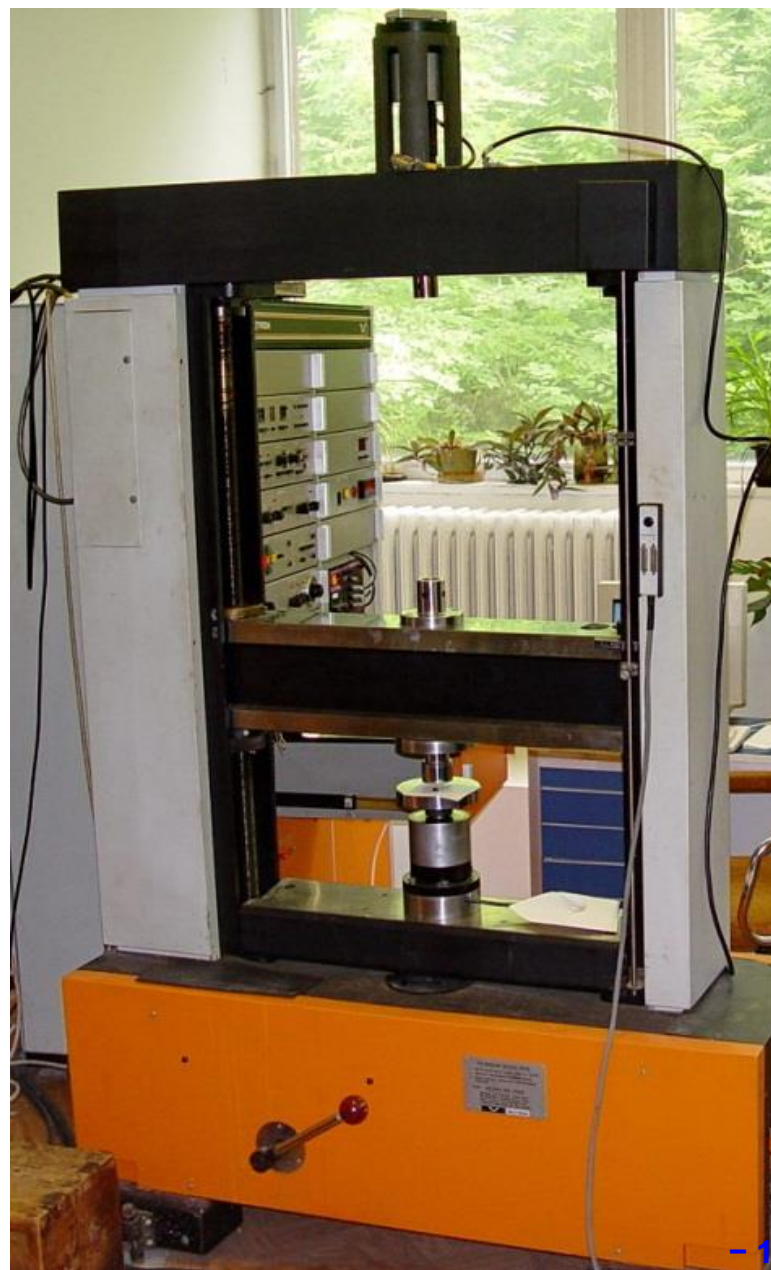
Készülék:

- ❑ INSTRON 1195 univerzális anyagvizsgáló gép
- ❑ keresztfej sebesség: 0,5 mm/min
- ❑ hőmérséklet: 20 °C
- ❑ erő – elmozdulás görbék felvétele

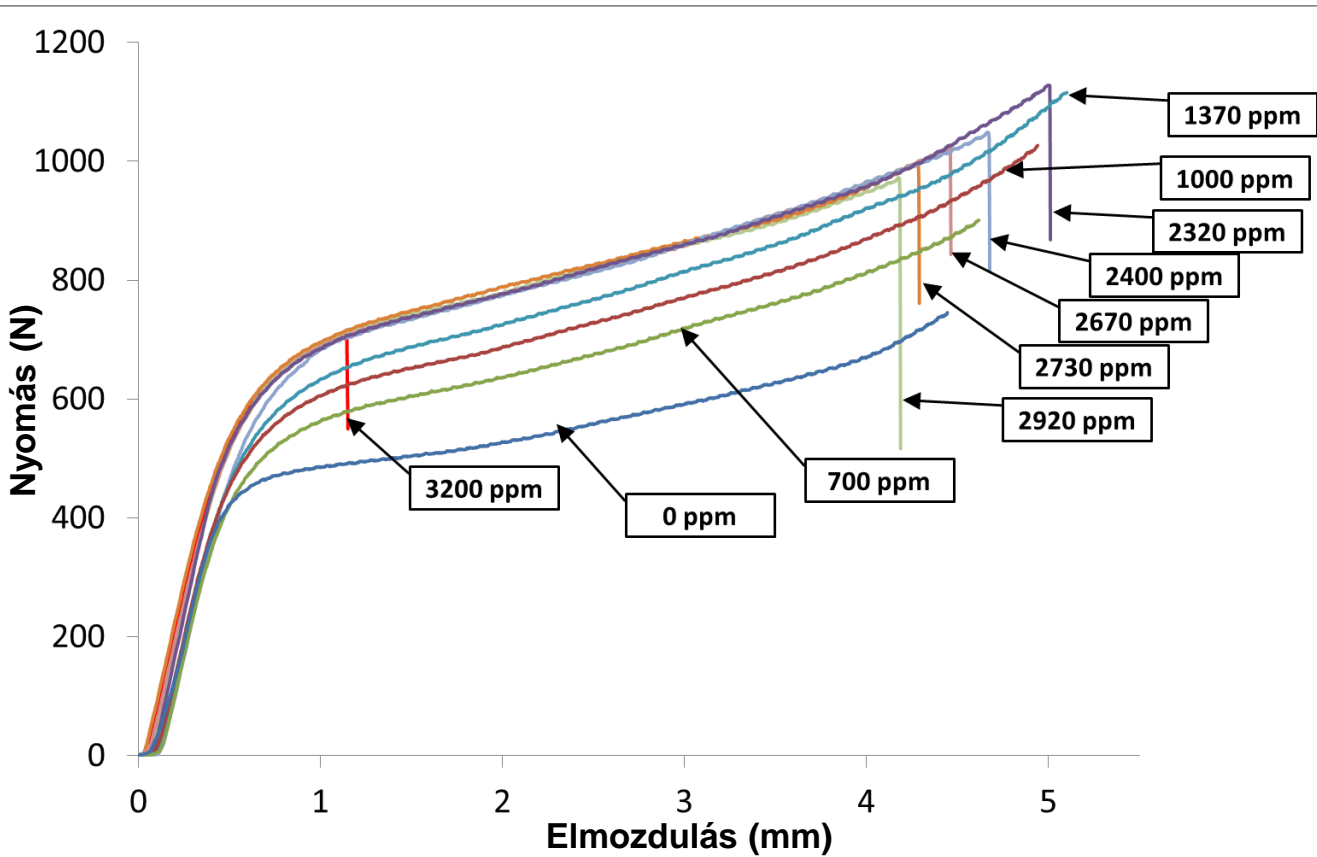
Mérési eredmények

hidrogéntartalom nő
↓
burkolat keménysége nő
↓
1800 ppm felett nincs
további keményedés

további hidrogéntartalom
növekedés
↓
képlékeny plató csökken,
burkolat egyre ridegebb

Növekvő hidrogéntartalom mellett végzett vizsgálataim kimutatták, hogy az E110G cirkónium burkolatanyag 3200 ppm hidrogéntartalom felett törékennyé válik.
