KORSZERŰ, TÖBBRÉTEGŰ, SZUPERKEMÉNY BEVONATOK TRIBOLÓGIAI VISELKEDÉSÉNEK VIZSGÁLATA ÉS FEJLESZTÉSE

Fülöp Fruzsina ARUVT1

Anyagtudományok és Technológiák Doktori Iskola
Bánki Donát Gépész és Biztonságtechnikai Mérnöki Kar
Óbudai Egyetem

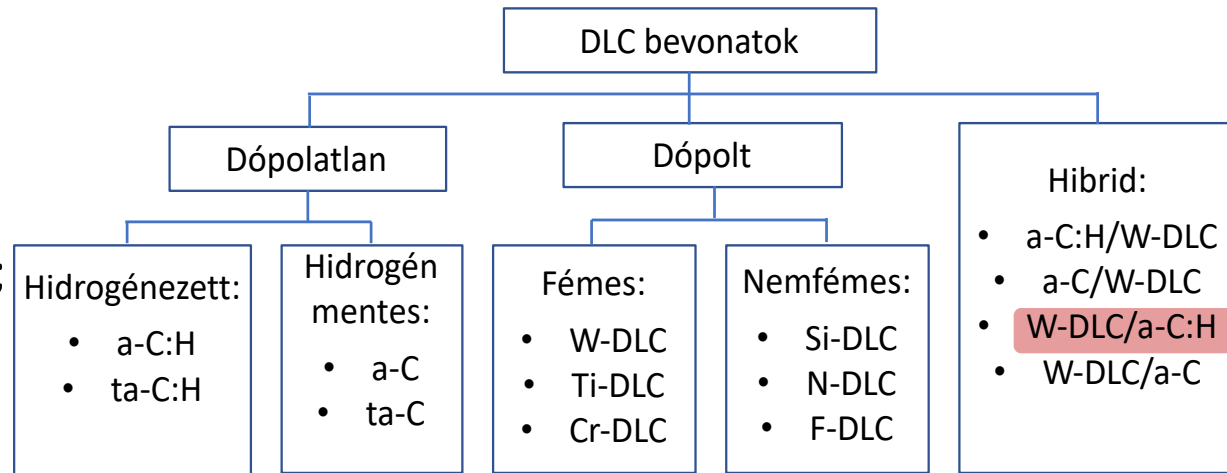
DLC = Aláréteg (Cr, CrN, Si, W) + felső funkcionális (karbonnal dúsított, amorf) réteg

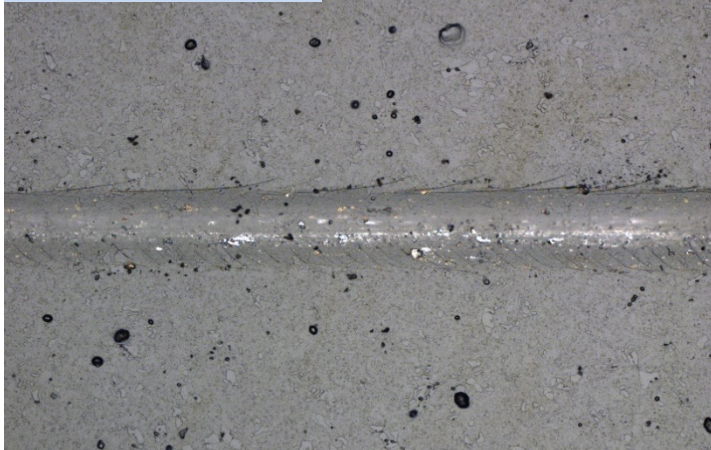
$F_{\text{szubkrit1}} = 15 \text{ N}$

Oldalirányú berepedés

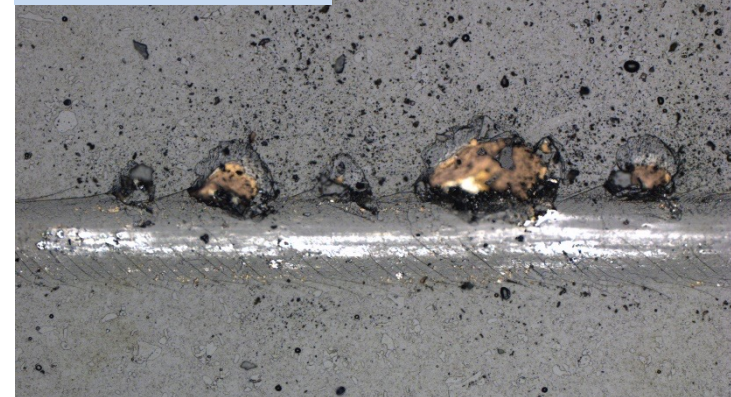
$F_{\text{szubkrit2}} = 30 \text{ N}$

Oldalirányú berepedés +
kagylós lepattogzás

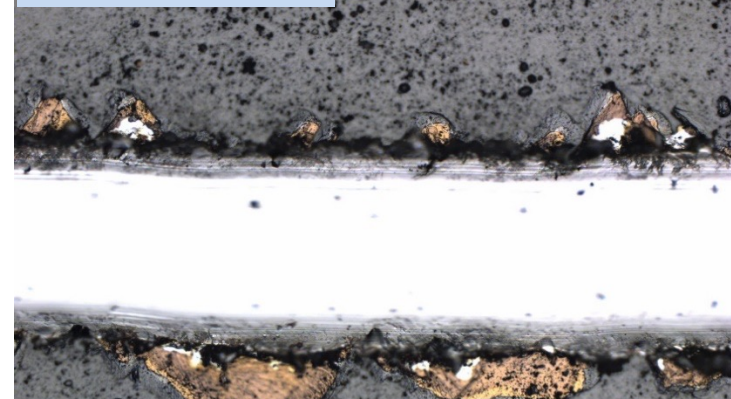
$F_{\text{szubkrit1}} = 86 \text{ N}$

Kagylós lepattogzás +
Teljes leválás

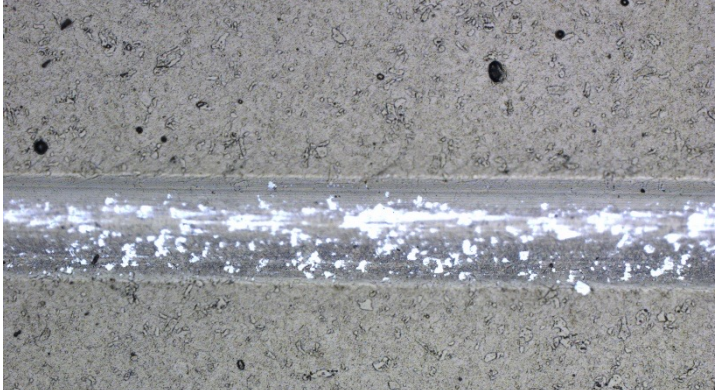
$F_{\text{szubkrit1}} = 42 \text{ N}$

Oldalirányú berepedés +
Részleges leválás

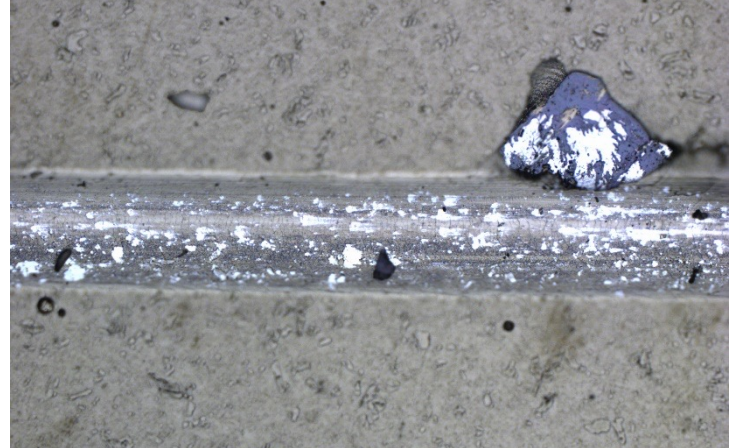
$F_{\text{szubkrit2}} = 60 \text{ N}$

Részleges leválás + Ék alakú leválás

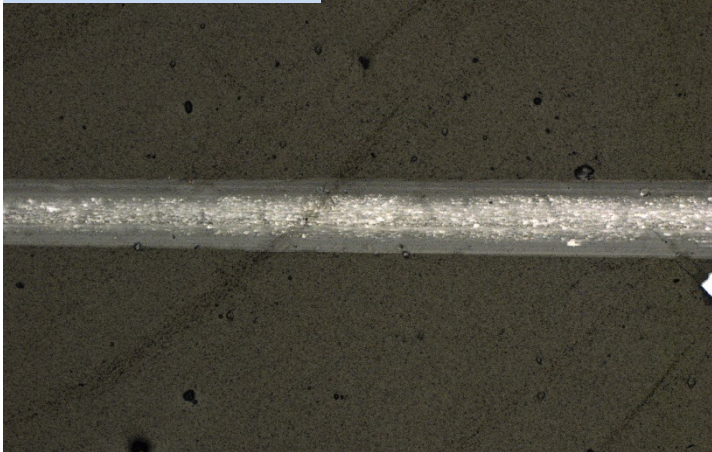
$F_{\text{szubkrit1}} = 15 \text{ N}$

Részleges leválás

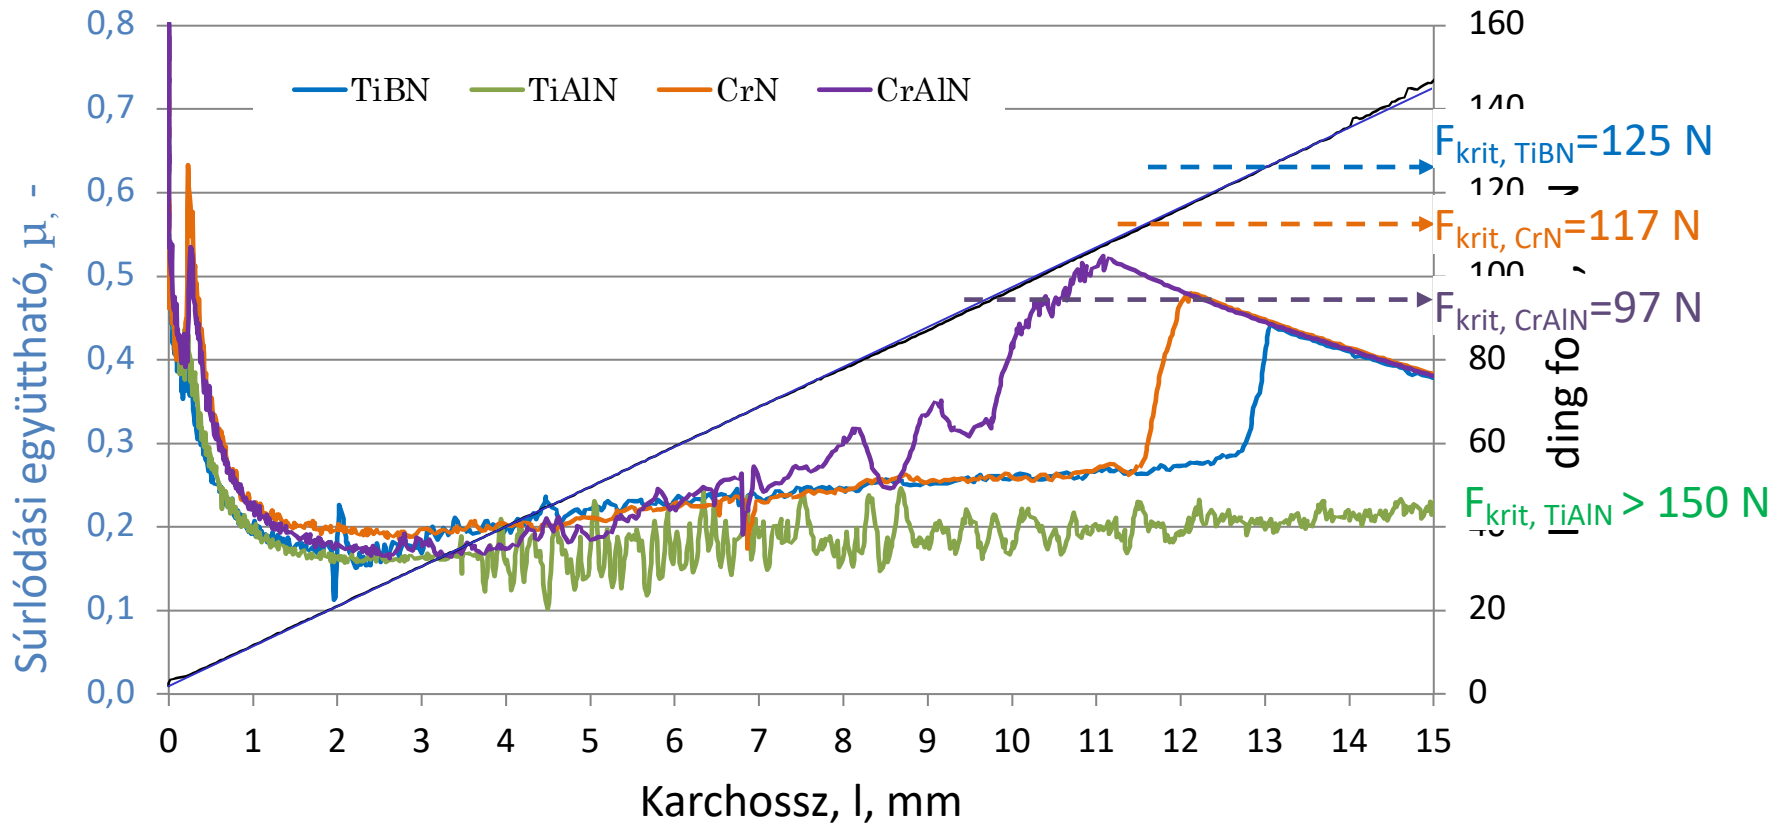
Karcvizsgálati eredmények I.

- TiAlN: F_{krit} nagyobb, mint 150N.
- CrAlN: jelentősen kisebb kritikus terhelőerő.

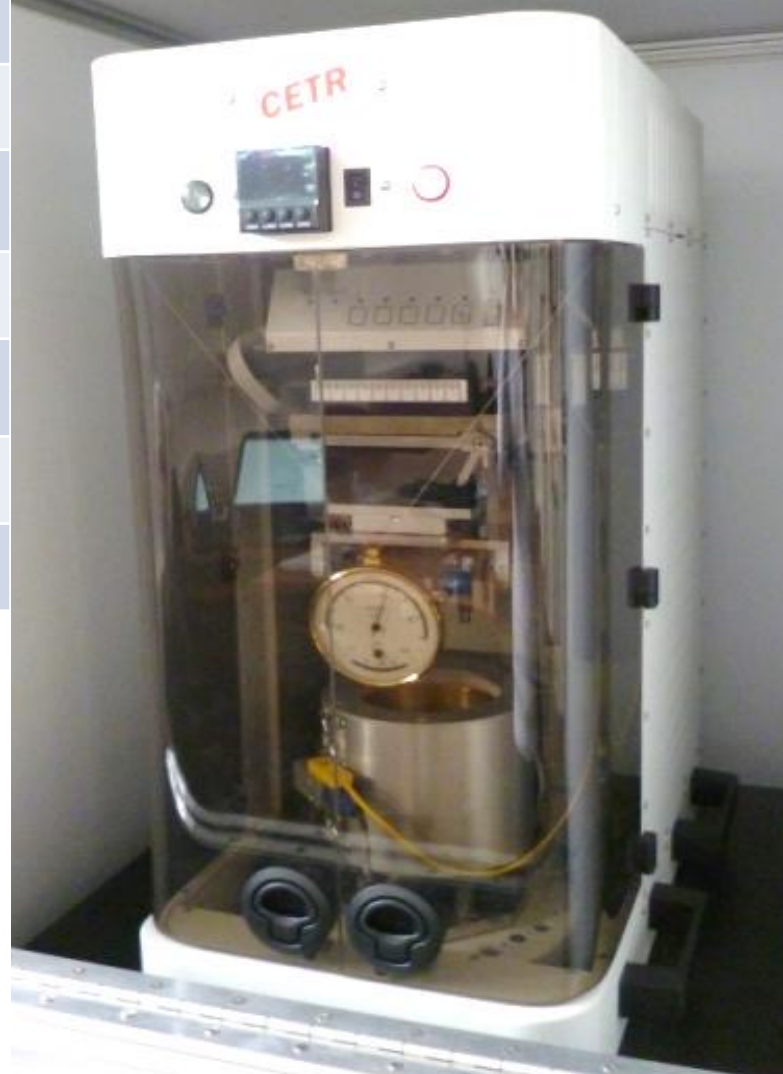
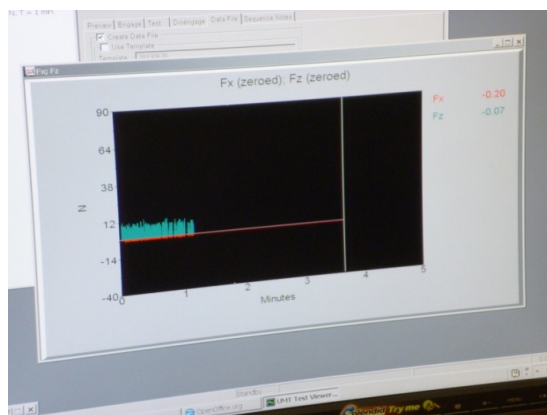
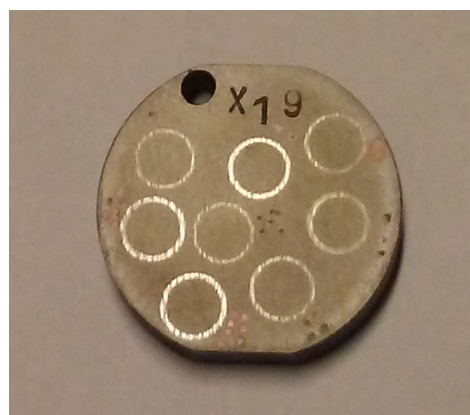
UNMT-1 (CETR) tribotest modul

Normál terhelés, F	10 N
Csúszási úthossz, L	144 m
Csúszási sebesség, v	10 mm/s
Kopásnyom sugara, r	3 mm
Súrlódó ellentest	SiC golyó, $\phi 5,93$ mm
Hőmérséklet	26 ± 3 °C
Kenőanyag	Nincs

Berendezés: UNMT-1 felületvizsgáló; Mérőhely: ME, ATI

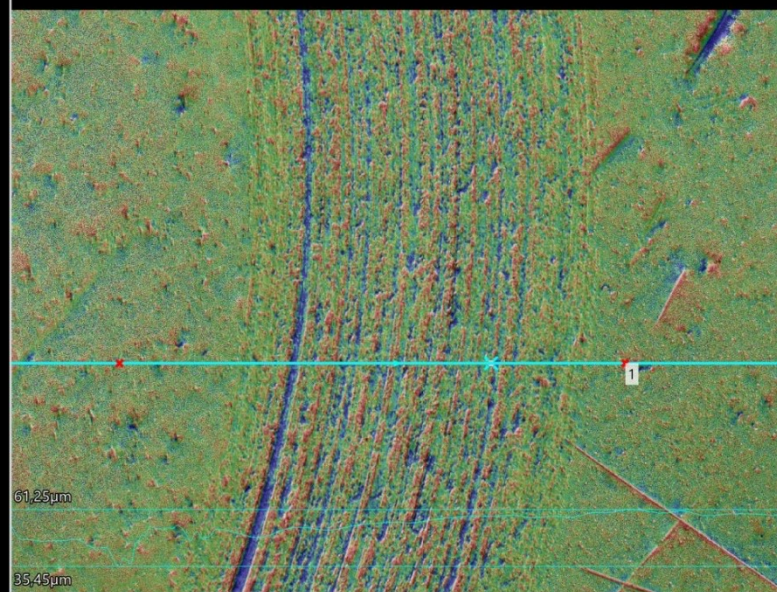
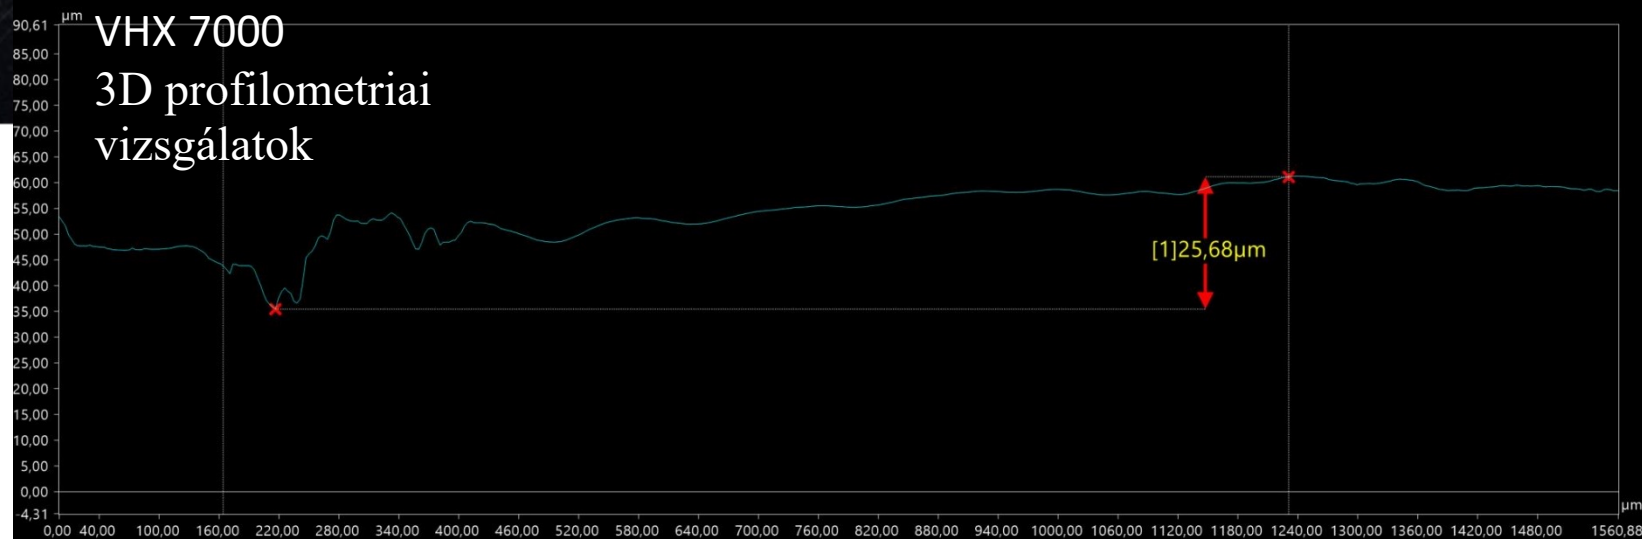
Axis Observer N = 100x

Kopási károsodás elemzése – folyamatban
