## DOKTORI (PhD) ÉRTEKEZÉS

**FARKAS RÓBERT**

Atomerőművi fűtőelemek anyagszerkezetének  
változása baleseti körülmények között

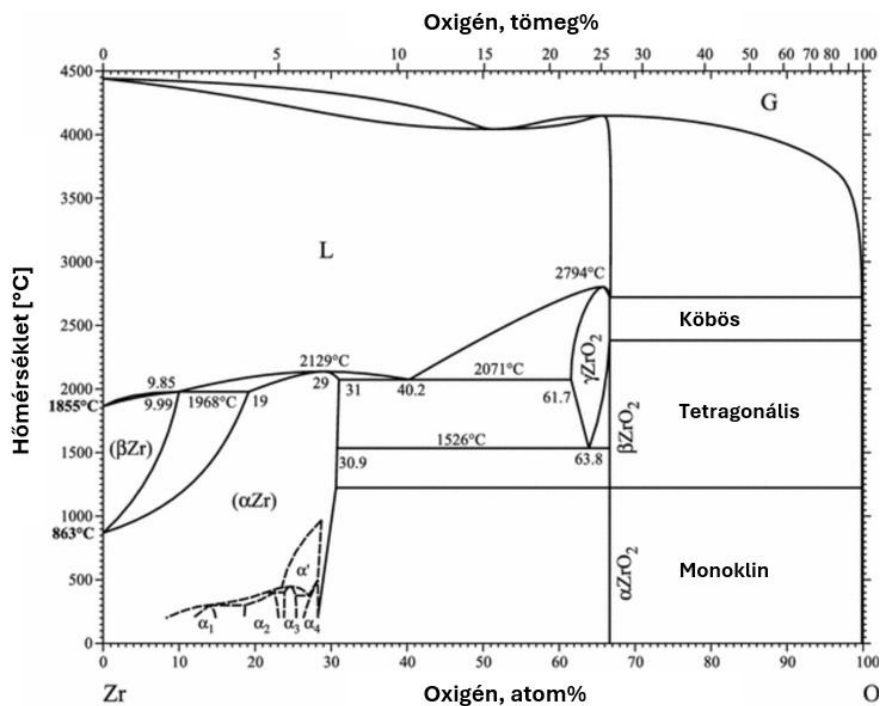
1. ábra: Kétkomponensű Zr-O rendszer fázisdiagram

Ez a fázisdiagram különösen releváns a nukleáris ipar számára, mert a cirkónium ötvözeteiből álló burkolatok normál üzem vagy súlyos üzemzavarok során gyakran oxigénfelvételnek vannak kitéve. A 10–30 at.% O tartomány megfelel az oxidált  $\alpha$ -rétegnek ( $\alpha$ -case), amely a  $ZrO_2$  oxidréteg alatt jellemző. Ez a réteg kemény, de rideg mikrostruktúrát eredményezhet, jelentősen befolyásolva a fűtőelemburkolat repedésállóságát és képlékenységét.

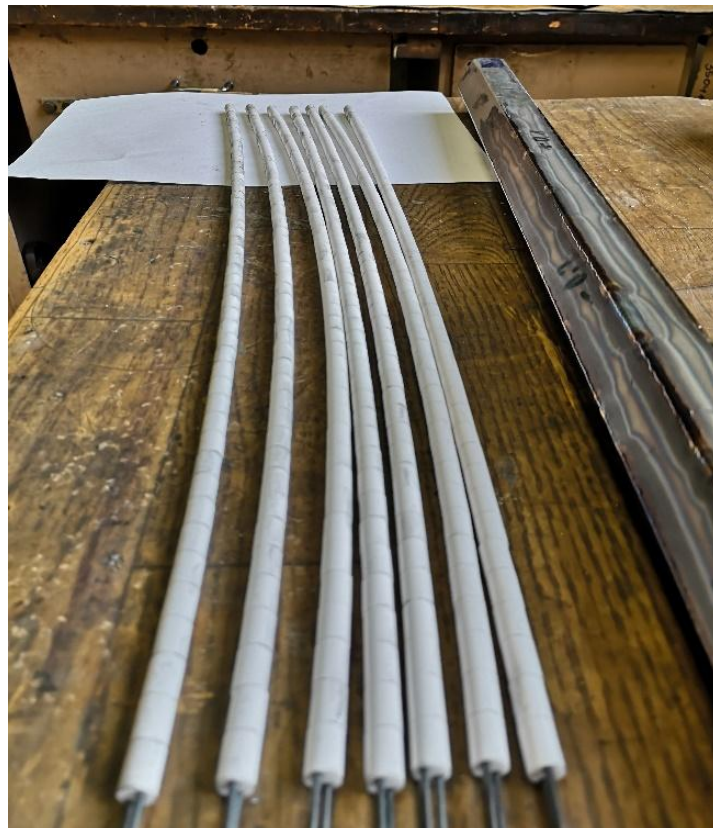
8. ábra: A fűtőszálra felfűzött kerámia pelletek

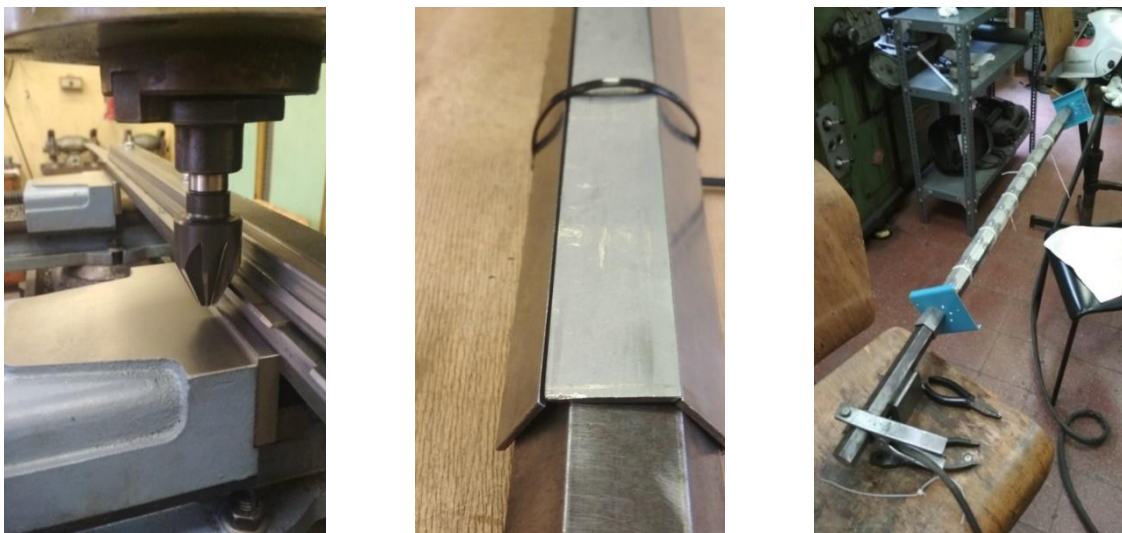
10. ábra: A kazettafal cirkóniumlemezeinek megmunkálása (marás, geometria összeállítás, hegesztés)

A kazettafal úgy jött létre, hogy hat darab, egyenként 22 mm széles, 1 m hosszú, a két hosszanti oldalán a jobb illeszkedés érdekében  $30^\circ$ -ra mart E125 lemezt összehegesztettünk (10. ábra). Ezek a lemezek a Paksi Atomerőműben is használt kazettafal feldarabolásával keletkeztek. A megfelelő hatszög geometria összeállítása és a lemezek hegesztése után a köpeny készen állt az összerelésre. A CODEX-ATF mérésnél, ahol krómmal bevont balesetálló fűtőelemekkel történt a kísérlet, a kazettafal szintén krómozott réteggel volt ellátva.

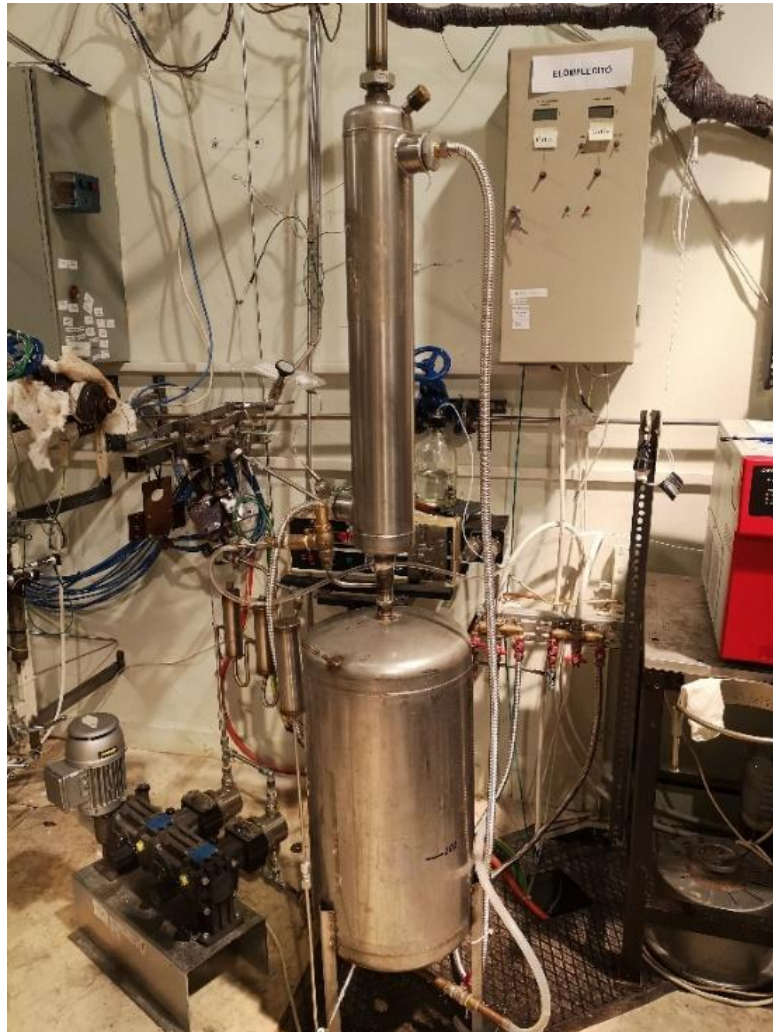
15. ábra: A kondenzátor és a csapadékgyűjtő tartály

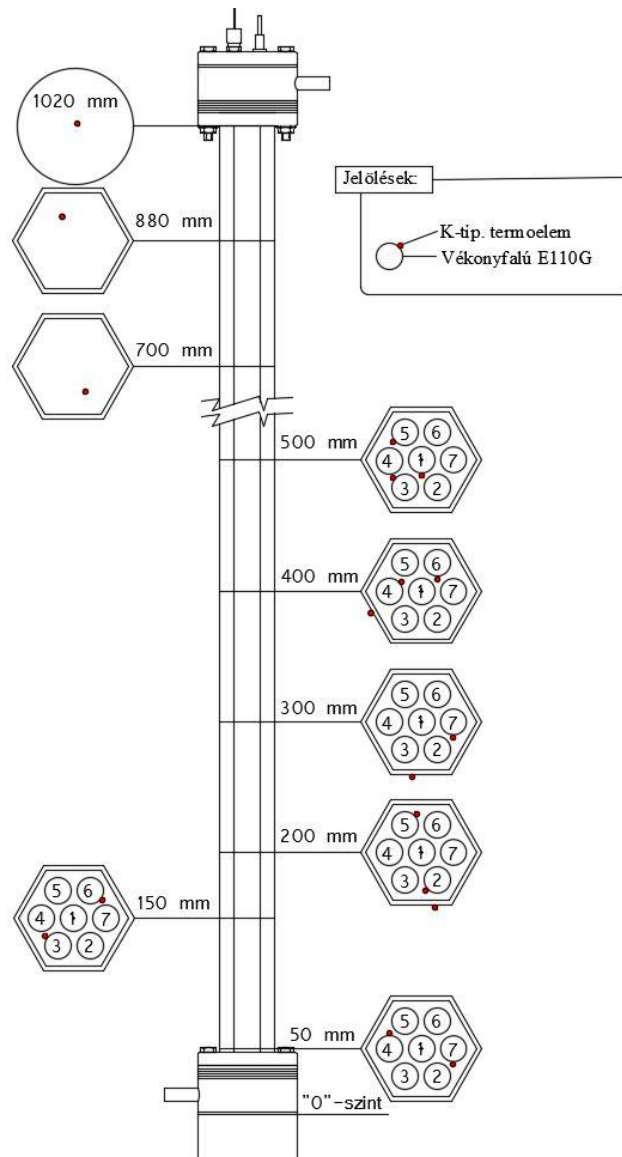
18. ábra: A termoelemek kiosztása a kötegen

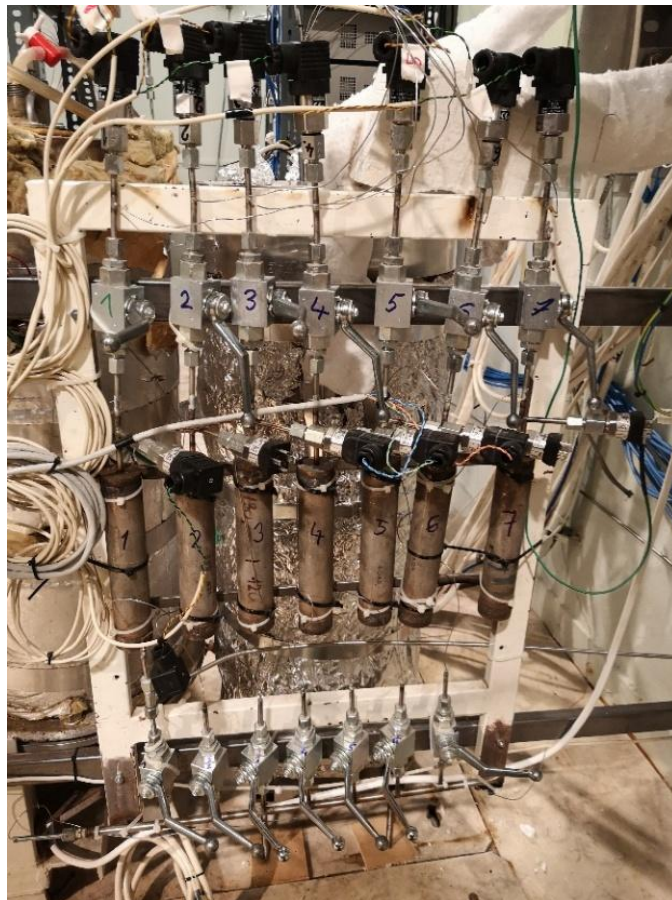
19. ábra: Az egyes pálcák nyomását vezérlő szelepek, puffertartályok és nyomástávadók

Minden fűtőelemhez tartozik egy puffertartály, amelyeknek szintén 100 baros méréshatárú nyomástavadókkal mérhető a belső nyomása (19. ábra). A puffertartályokra azért van szükség, hogy az egyes fűtőelemrudak egyedileg beállított, egymástól független nyomásértékei könnyebben beállíthatók legyenek, továbbá a rudak szivárgása esetén a puffertartály segítségével egy ideig tartani lehessen a rudak belső nyomását.

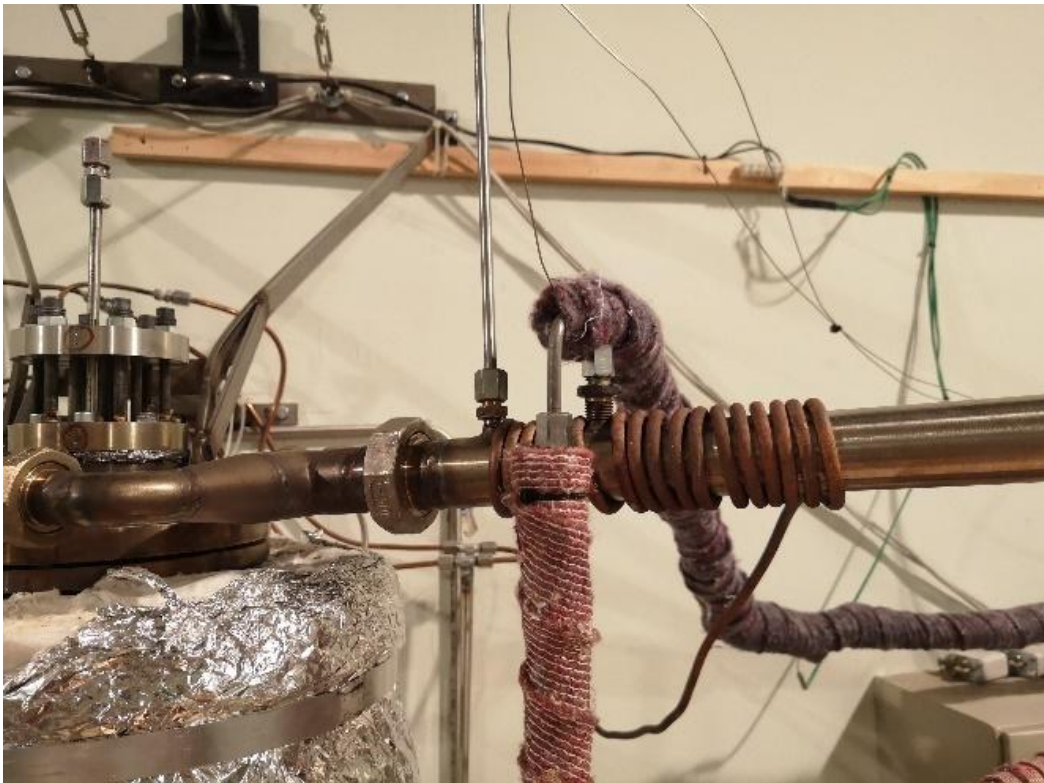
21. ábra: A mintavételi szakaszok csatlakozása

cső több furattal is rendelkezett, hogy különböző magasságokból egyszerre történjen a mintavétel. A tömegspektrométer acél kapillárisa (melynek előnye a kvarccal szemben, hogy elzárható) a mintavevő csőbe volt behelyezve. A mintavevő vezeték fűthető, ennek hőmérséklete 150 °C-on, a vákuum előtti térrész (inlet) pedig 120 °C-on tartottuk a mérés során. Faraday detektort használtunk (EP 422 erősítővel), mivel ez időben stabilabb értékeket ad. Ezt az új berendezést használtuk a CODEX-SLIM kísérletben is. A mérés előtt kalibrálást végeztünk különböző összetételű gázkeverékekkel. A hidrogén és nitrogén kalibrálás ismert tömegarányú gázkeverékekből, az oxigéné pedig szintetikus levegő elegyből történt. A vízgőz és víztartalom kalibrálásához a pontosabb és egyszerűbb mérés érdekében a korábbi gyakorlattal szakítva egy új mérőágot építettünk ki a mintavevő szakasz felé. A termelt gőzt elvezető szakaszon, mely megkerüli a kísérleti köteget, kiépítettünk egy leágazást, melyet hőszigetelő bevonattal láttunk el és fűteni is tudunk annak érdekében, hogy elkerüljük a kondenzációt a cső belsejében. Igény szerint ez a szakasz gyorsan felszerelhető és el is távolítható. A kalibráció végeztével ezt a szakaszt egy lezárt végű csőszakasszal helyettesítjük. A két szakasz csatlakoztatását és a hőszigeteléssel borított ideiglenes ágot a 21. ábra mutatja.

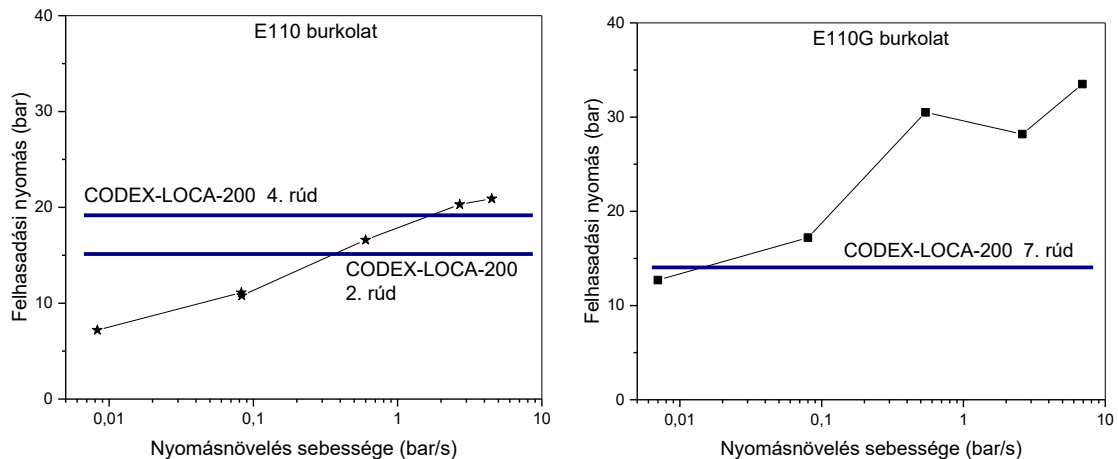
28. ábra: Az E110 és az E110G burkolat felhasadása 900 °C-on kisléptékű kísérletekben és a CODEX-LOCA-200 mérésben

A mérések egyik fő kérdése az volt, hogy a burkolat megőrzi-e integritását a LOCA tranziens alatt, vagy sem. A maximális hőmérséklet elérése után mind a hét rúdnál megkezdődött egy lassú deformáció, amit a belső nyomás változása jelzett. A hét rúdból a három legmagasabb belső nyomású felhasadt. A felhasadási nyomás összhangban van a korábbi kisléptékű mérések tapasztalataival [26][27]. A CODEX-LOCA-200 és a kisléptékű mérések közvetlen összevetése nem egyszerű, mivel a kisléptékű mérésekben lineáris nyomásnövekedést alkalmaztunk, míg az integrális mérésben a kezdeti töltőnyomásból a térfogatoknak és a hőmérsékletváltozásnak megfelelően jött létre az a nyomás, ami a felhasadást okozta. Ugyanakkor jól látszik (28. ábra), hogy mind az E110, mind az E110G esetében a CODEX felhasadási nyomások beleesnek abba a tartományba, ahol a kisléptékű mérések mintadarabjai felhasadtak.

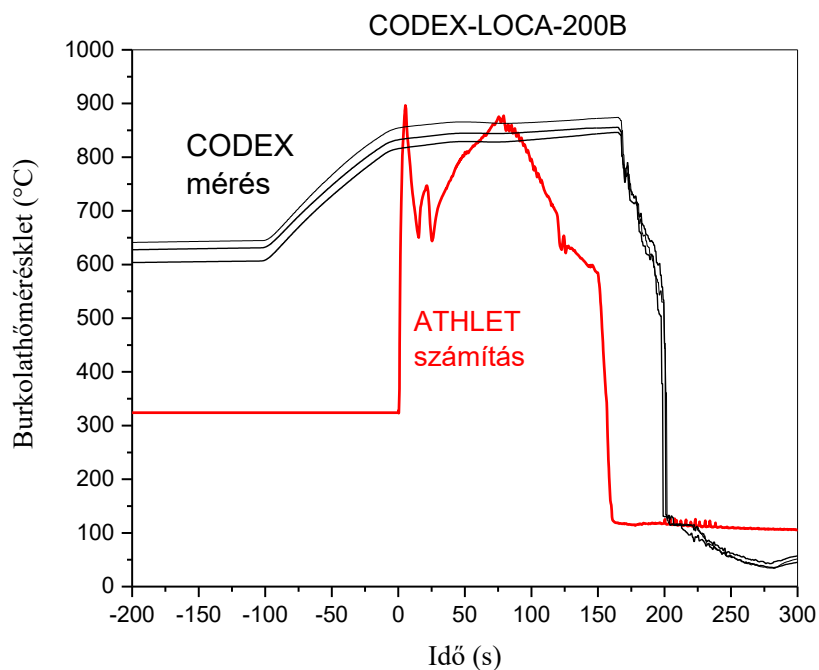
33. ábra: A fűtőelem hőmérséklete 400 mm (C) és 500 mm (D) magasságban, valamint a referenciahőmérséklet történet (ATHLET)

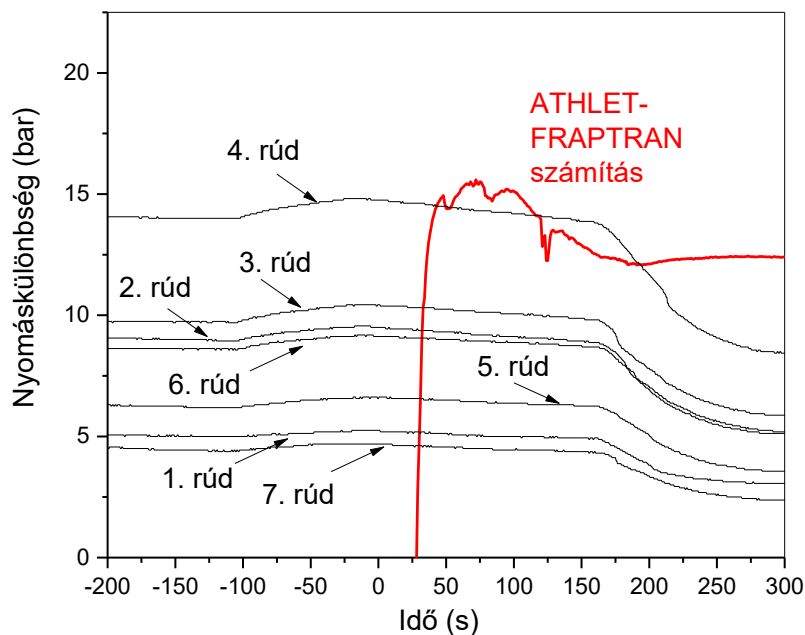
34. ábra: A fűtőelemek belső túlnyomása, valamint a referencia nyomáskülönbség a CODEX-LOCA-200B kísérlet során (ATHLET-FRAPTRAN)

A CODEX-LOCA-200B kísérlet során egyetlen fűtőelem sem hasadt fel és a cirkónium burkolat csak kismértékű oxidációt szenvedett (34. ábra).

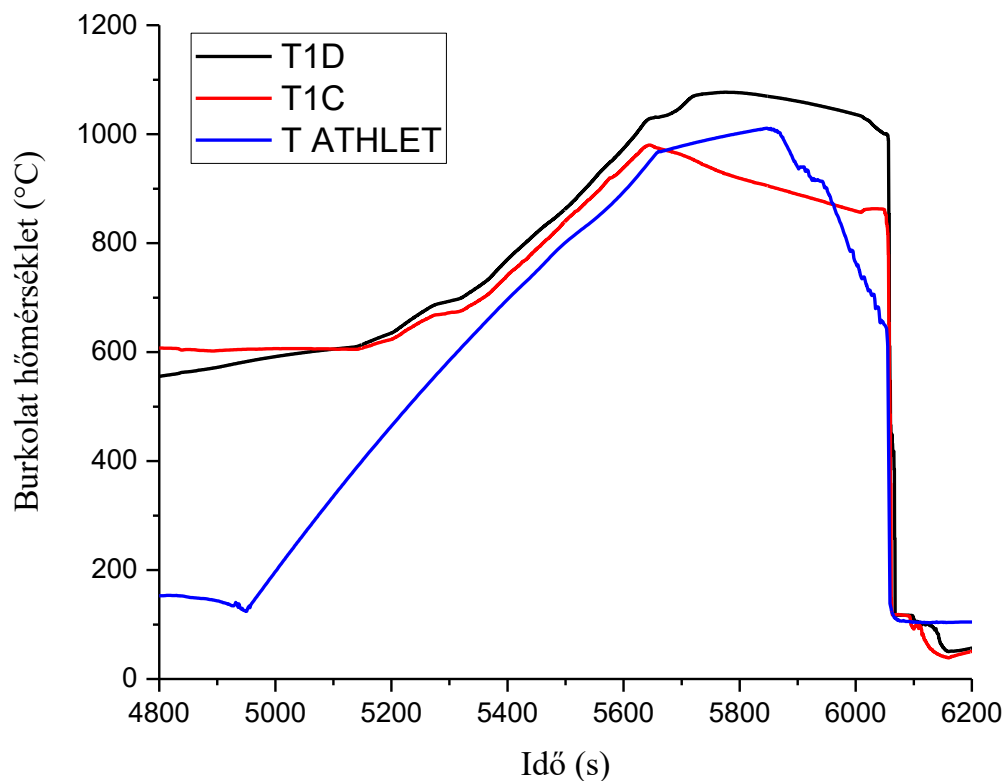
40. ábra: A fűtőelem hőmérséklete 400 mm (C) és 500 mm (D) magasságban, valamint a referenciahőmérséklet-történet (ATHLET)

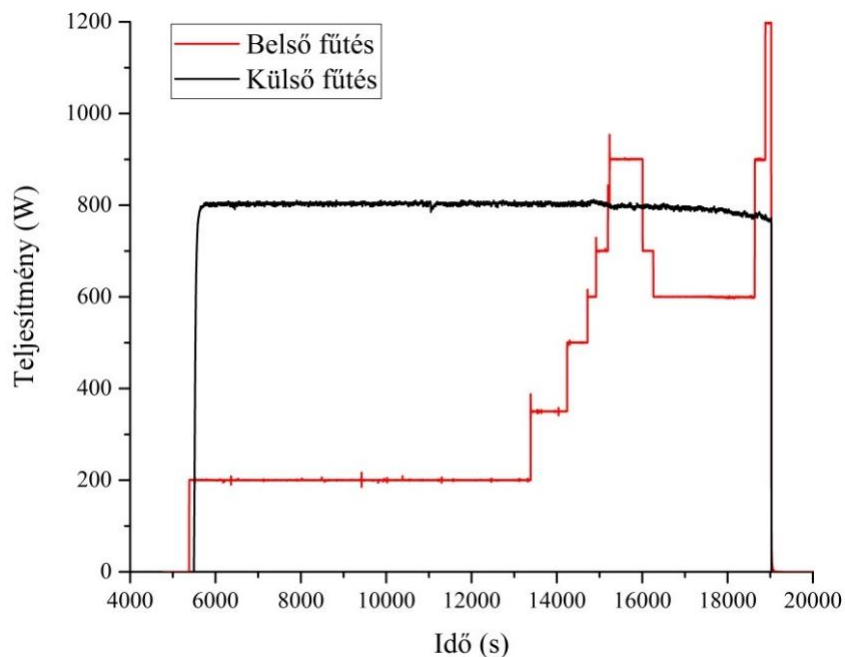
58. ábra: A köteg és a mérőszakasz külső fűtésének elektromos teljesítménye a CODEX-NITRO kísérlet során

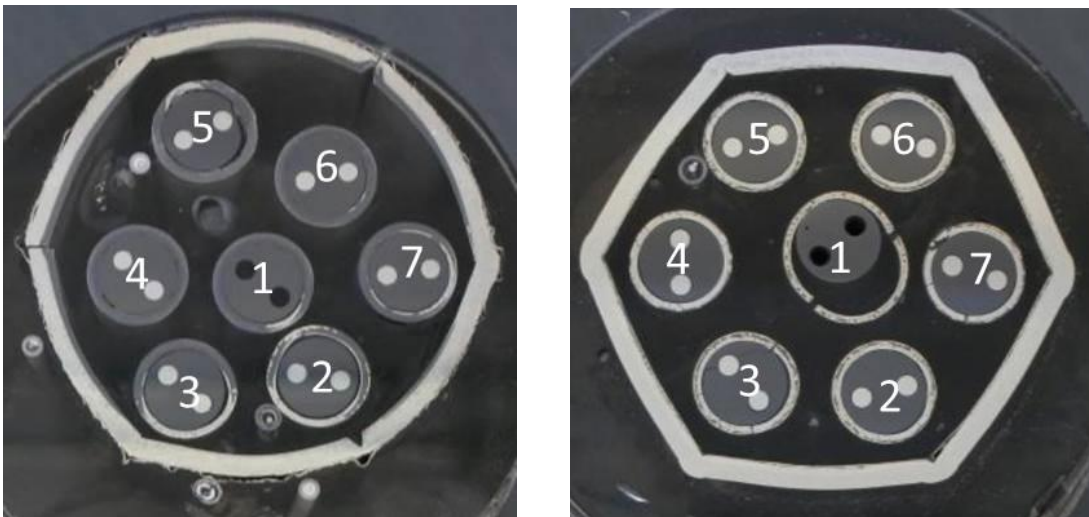
64. ábra: A CODEX-NITRO köteg keresztmetszete 200 mm (balra) és 500 mm (jobbra) magasságban

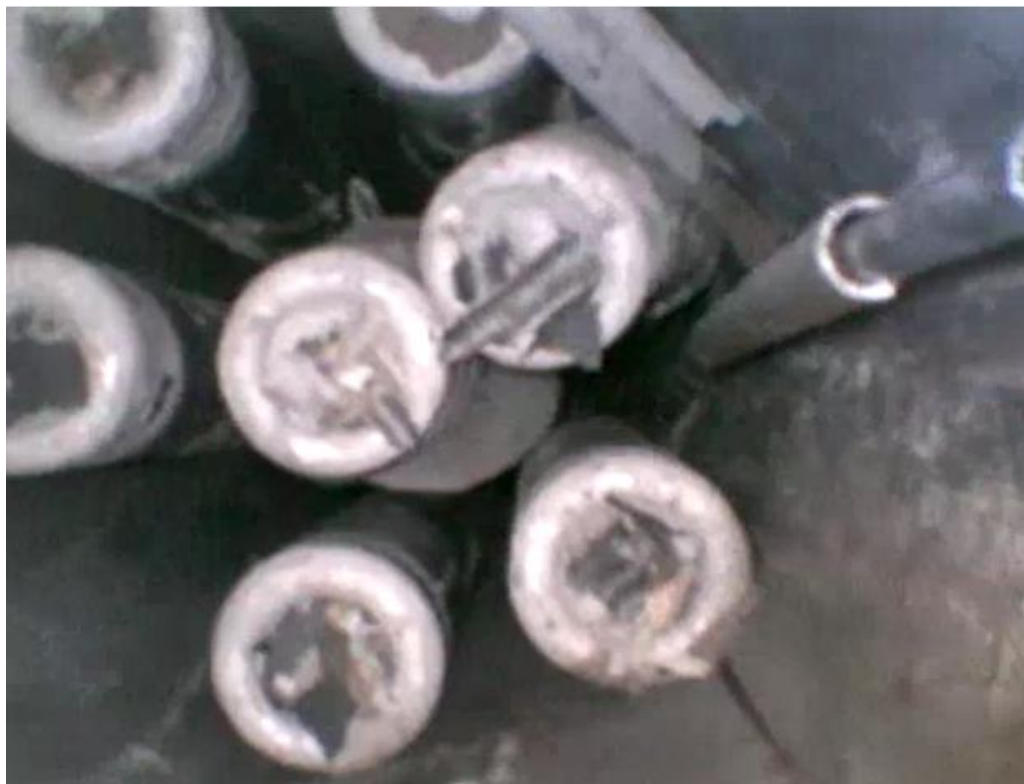
71. ábra: A CODEX-SBO kötegről készített felvétel, ami a köteg tetejét mutatja

A vizsgálat során fényképfelvételeket és videófelvételeket készítettünk. A felvételek jól mutatták, hogy a kötegben milyen változásokat okoztak a kísérlet során végbement degradációs folyamatok.

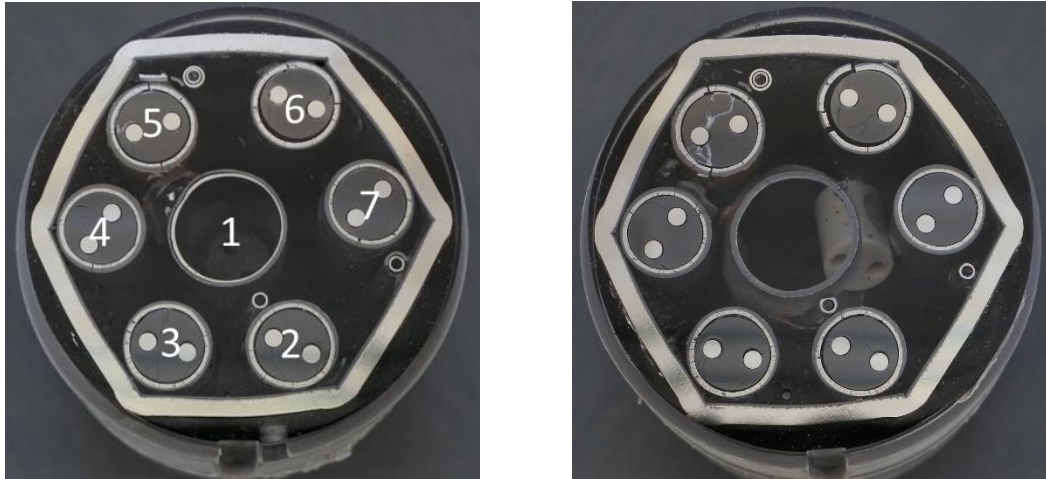
76. ábra: A CODEX-SBO köteg vízszintes metszete 550 mm magasságban (alsó és felső metszet).

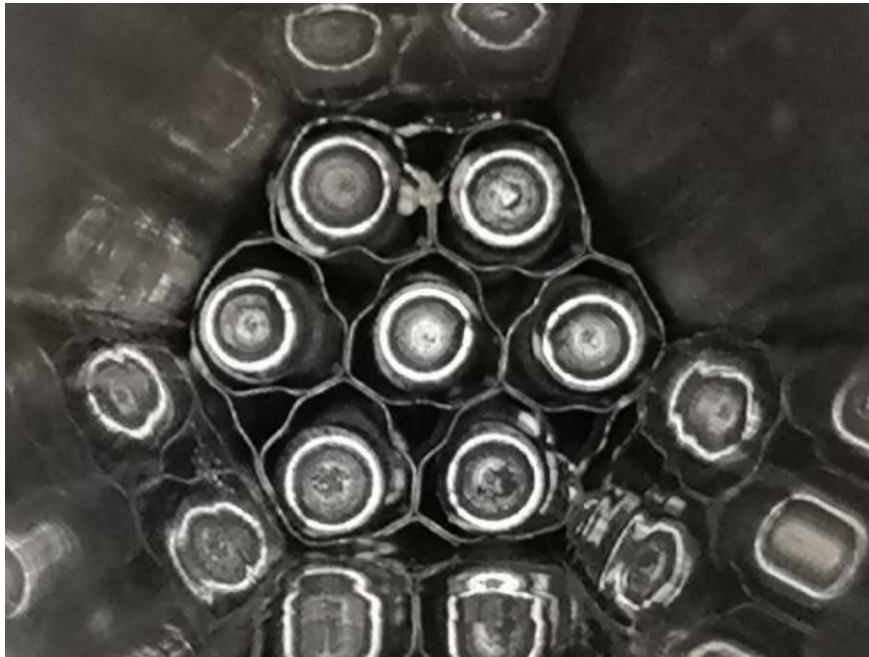
81. ábra: Endoszkópos felvétel a CODEX-SLIM köteg felső részéről

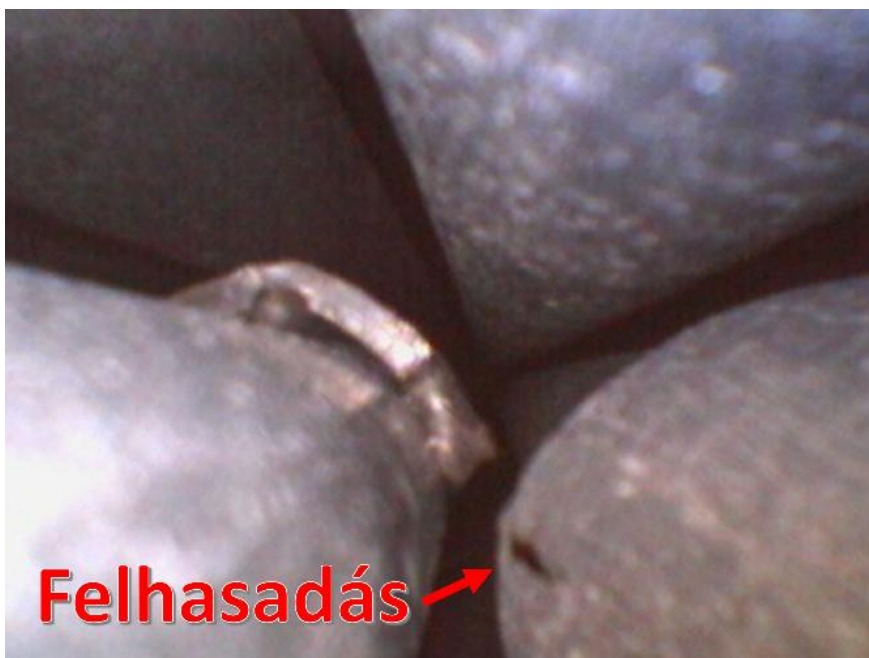
82. ábra: Endoszkópos felvétel a köteg belsejében, a felhasadt burkolatról

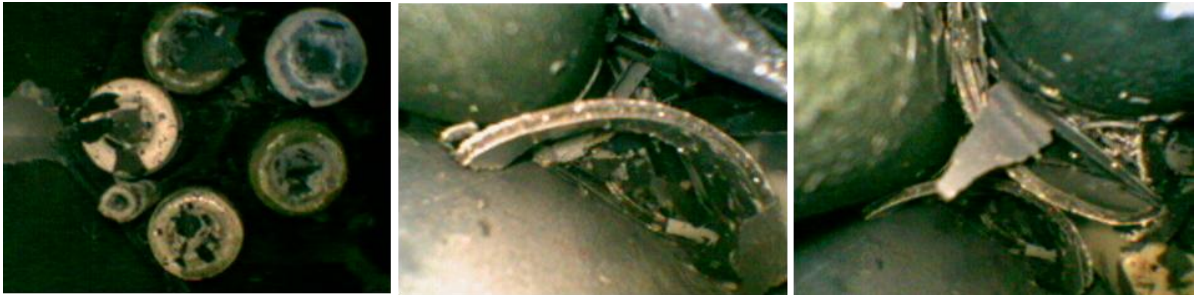
90. ábra: A degradálódott CODEX-ATF köteg felülnézeti képe

A köteg felső részéről fényképfelvételeket és videófelvételeket készítettünk. A felvételek jól mutatták, hogy a kötegben milyen változásokat okoztak a kísérlet során végbement degradációs folyamatok. A felvételeken látható volt, hogy:

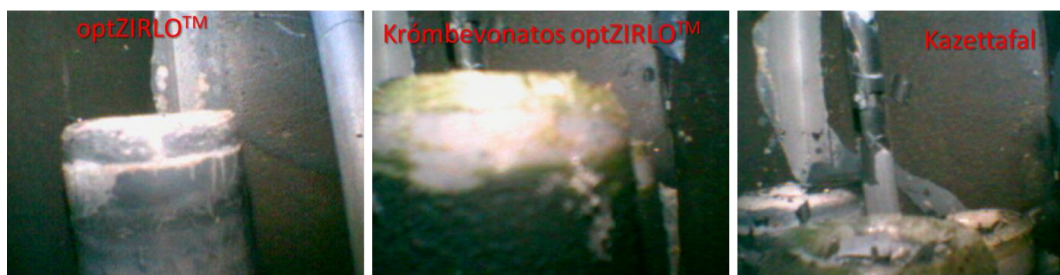
91. ábra: A CODEX-ATF köteg felső része: a fűtőelemek lehegesztett végei és a kazettafal
