**ÓBUDAI EGYETEM
DOKTORANDUSZOK XX.
HÁZIKONFERENCIÁJA 2024**

2. FÉLÉVES BESZÁMOLÓ 2023/24 I.

Új kötések kialakítása íjak szerkezetében, anyagfejlesztés, szálerősítés, felületkezelés és súlycsökkentés modern anyagokkal és kompozitokkal

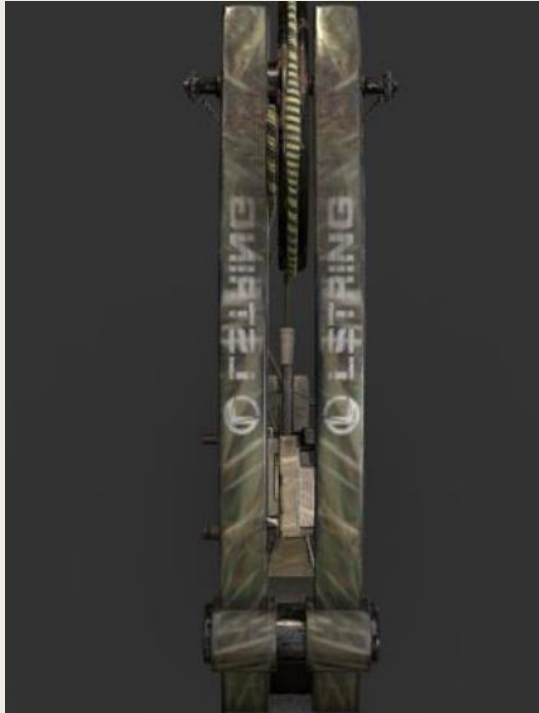
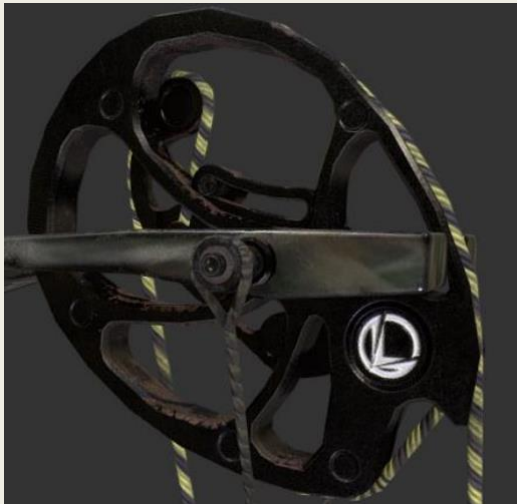
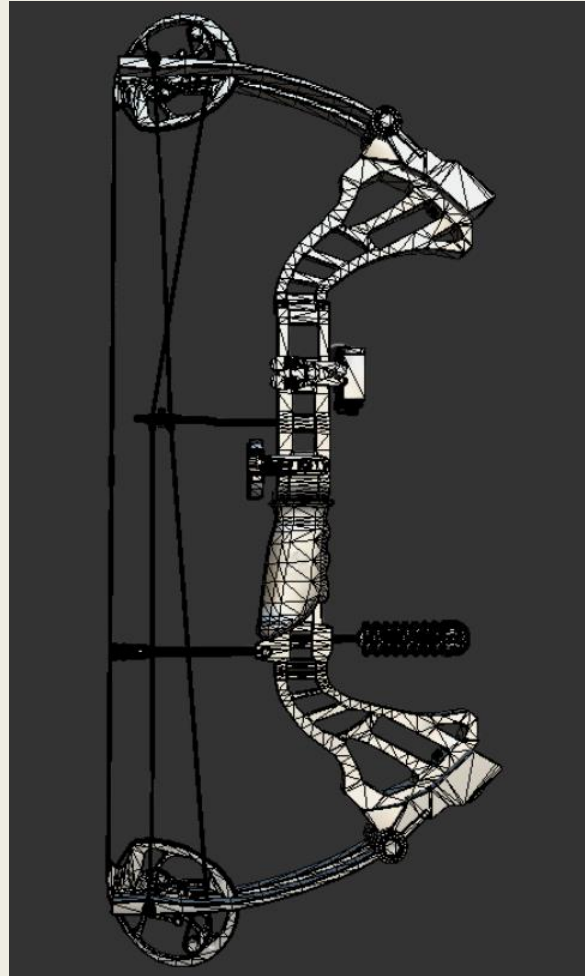
A csigás íj és annak elemeinek 3D-s modelje

- Ahhoz, hogy megismerjük mi történik pontosan a szerkezetben végeelem szimulációt lehet végrehajtani
- Szükség van az íj kar anyagjellemzőire, a kompozit anyag felépítésére, elkészítésének technológiájára.
- Ezek birtokában jó közelítéssel lehet méretezni egy szerkezetet, amely valós ébredő igénybevételeket fog mutatni a szimulációk során.

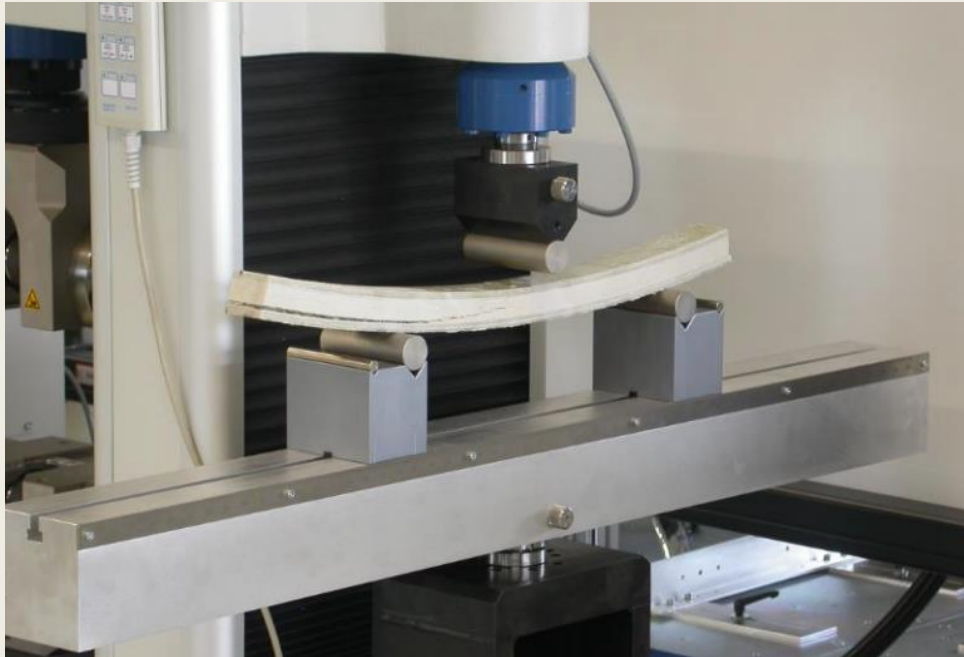
Három pontos hajlítóvizsgálat állványa vizsgálatközben [4]

- „Kermi ÉMI-TÜV vizsgálati laboratórium
- Három pontos hajlítást végeztünk PSE Xforce, Vulture és Hori-Zone íj karokon
- Rögzítettük, az íj karokra ható hajlító erő függvényében a karok lehajlását, ismerve az alátámasztási távolságot

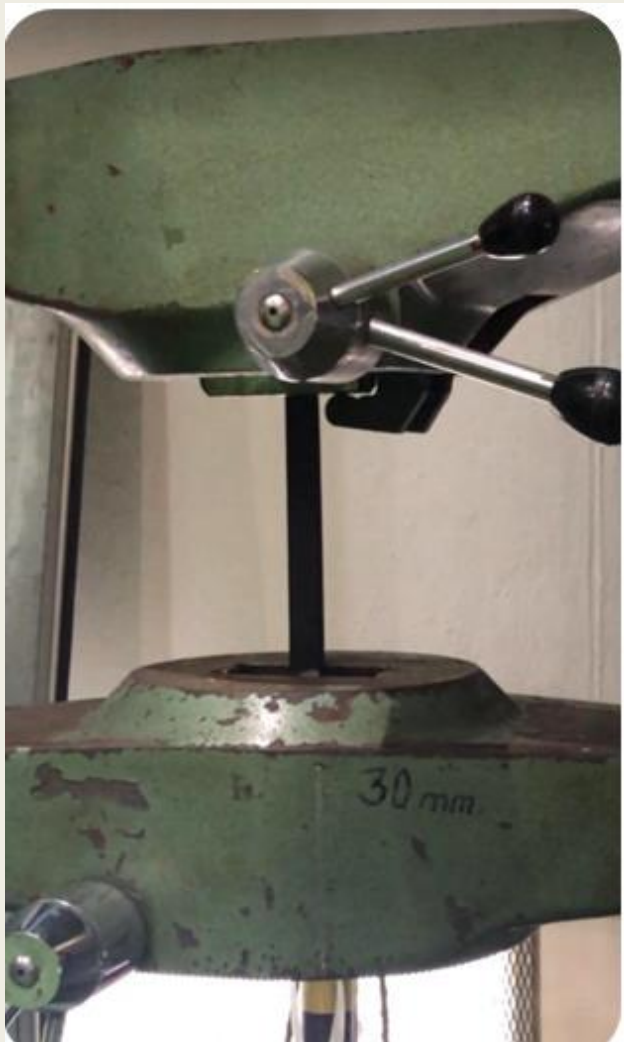
Szakítóvizsgálat 100kN teherbírású szakítógéppel

- „Kermi ÉMI-TÜV vizsgálati laboratórium
- Szakítóvizsgálatot végeztünk PSE Xforce, Vulture és Hori-Zone íj karokon
- Kezdetben 10kN, 100kN és 250kN terhelésű szakítógéppel vizsgáltuk a komplett íjkarokat. Ez azonban nem vezetett eredményhez hetekig, még a hidraulikus megfogójú nagytermi szakítógéppel sem.

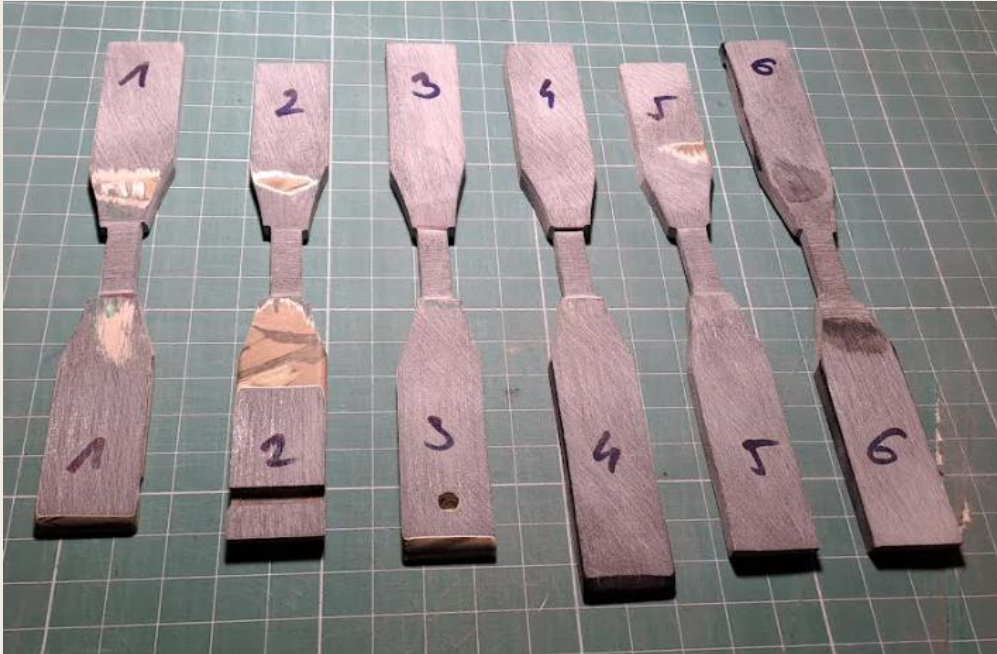
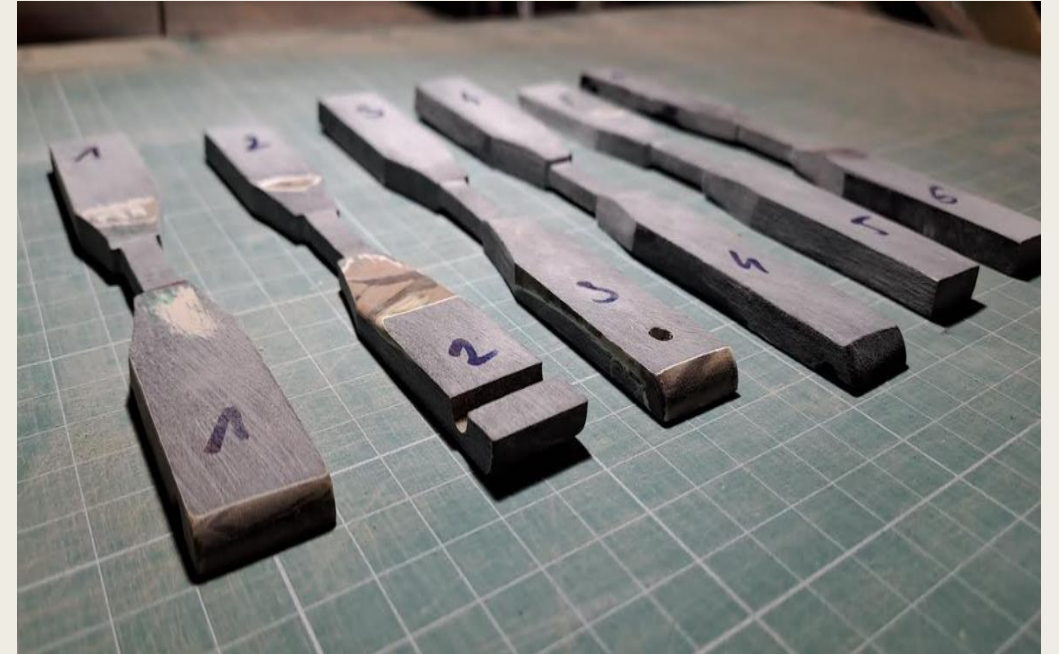
A kimunkált szakítópróbatestek

A sikeres vizsgálatok érdekében próbatesteket munkáltam ki az íjkarokból, több befogási lehetőséggel, mert nem tudtuk biztosan, hogy mely szakítógéppel tudjuk elszakítani és mérni a próbatesteket.

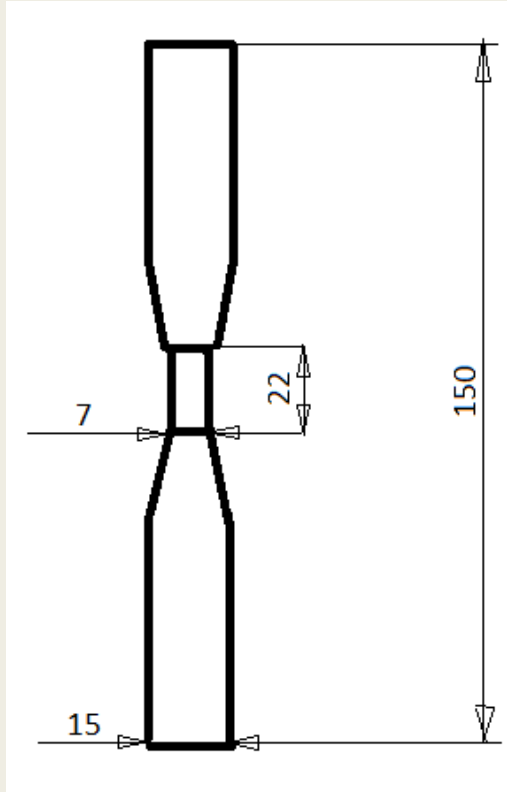
A kikönnyített próbatestek főbb méretei

2mm volt a próbatestek vastagsága a kikönnyítésnél

3 íj típus karját vizsgáltuk 2-2-2 próbatest elosztásban.

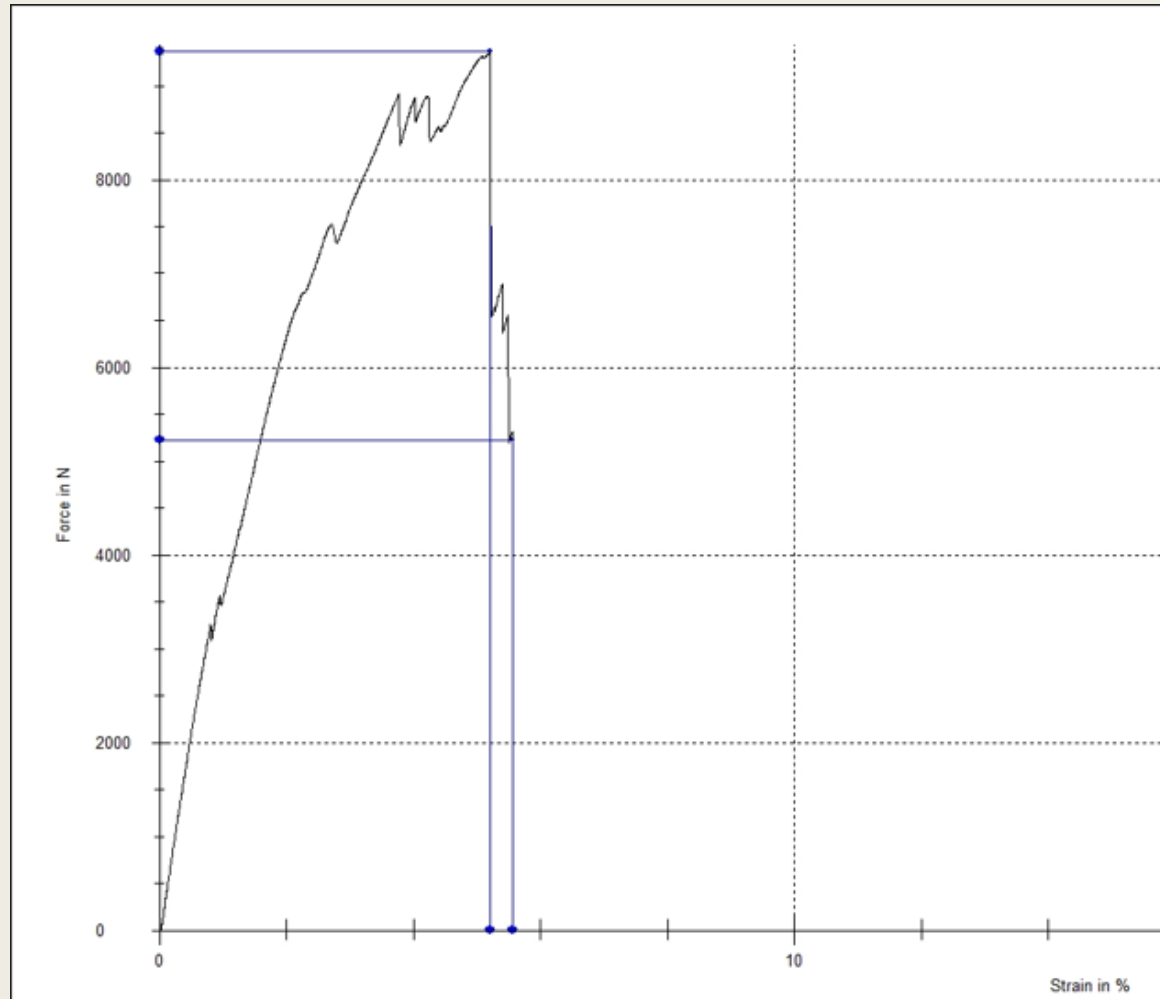
PSE Xforce íj kar szakító diagramja

- A PSE Xforce próbatest szakítóvizsgálata során $F_{\max 1} = 8400 \text{ N}$ maximális szakítóerőt mértünk, ekkor $dL_1 = 3\text{mm}$ megnyúlást mutatott a berendezés.

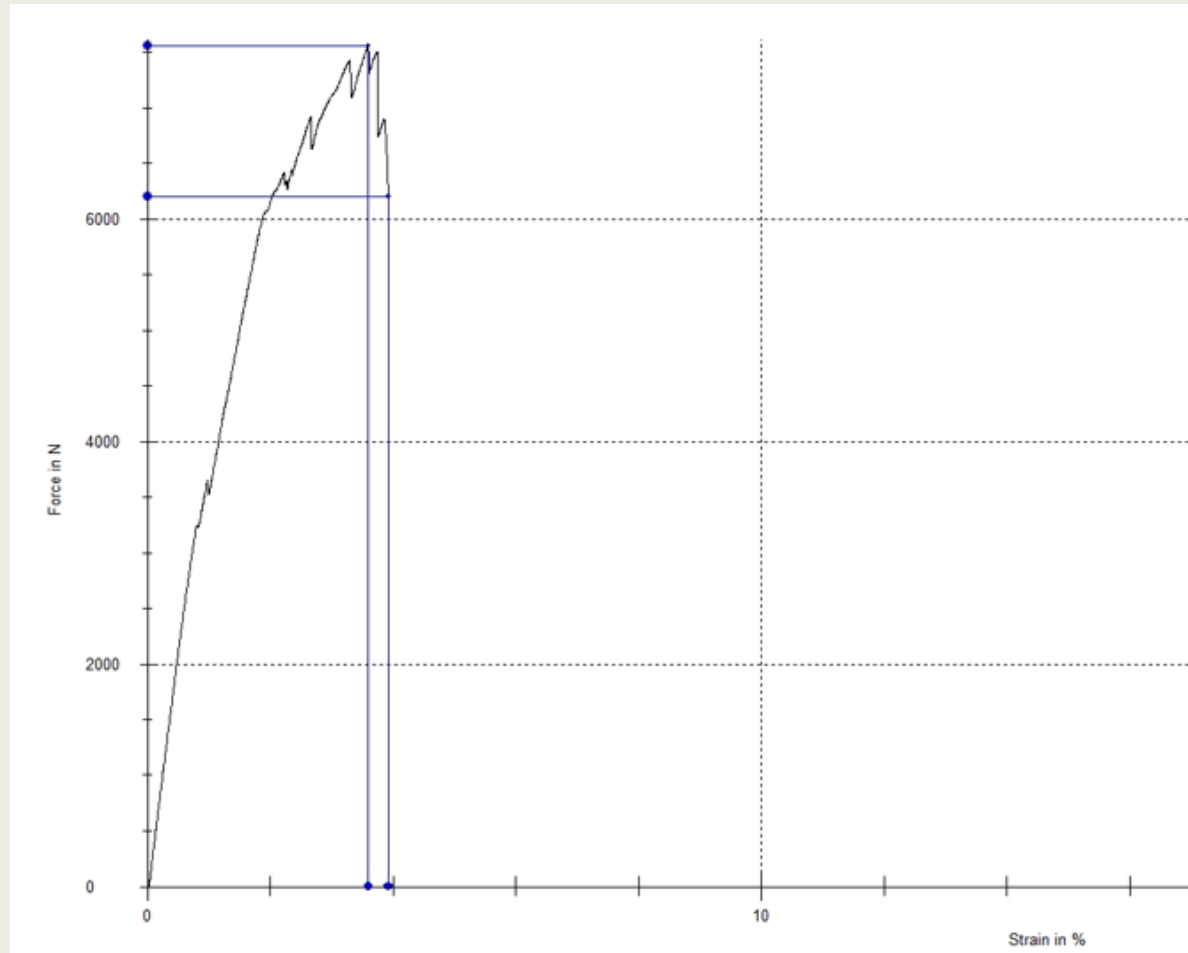
A Hori-Zone íj kar szakítódiagramja

- A Hori-Zone próbatest szakítóvizsgálata során $F_{\max 2} = 7560 \text{ N}$ maximális szakítóerőt mértünk, ekkor $dL_2 = 2,8 \text{ mm}$ mutatott a berendezés.

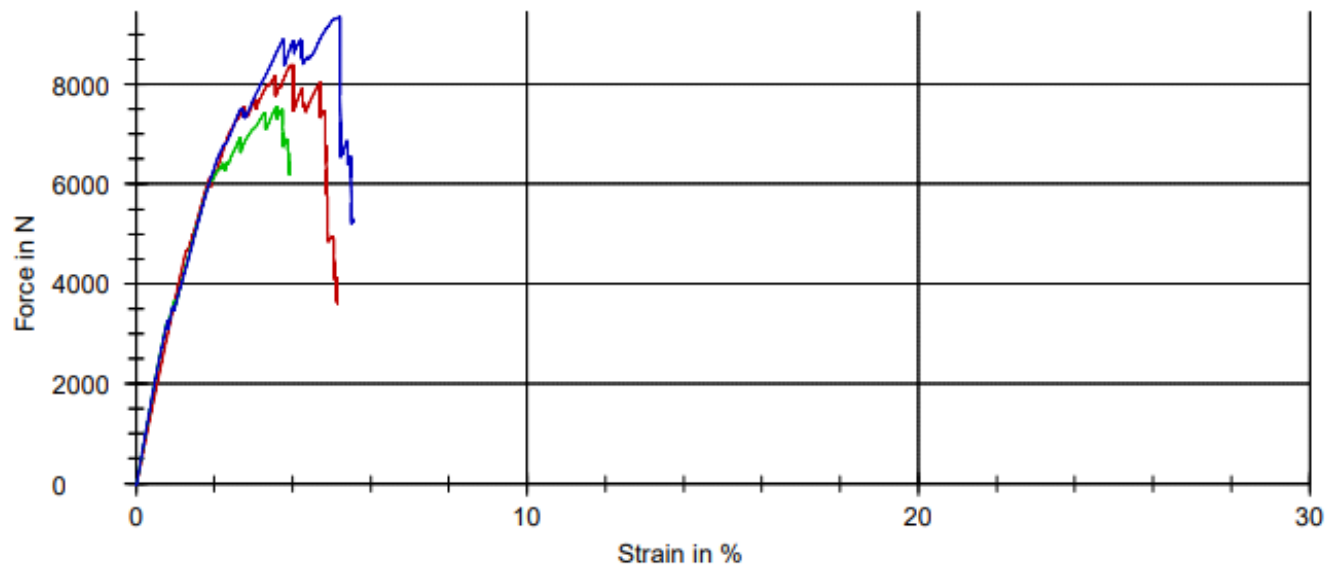
- Az összehasonlításból látható, hogy a három gyártó terméke között nagyobb eltérések is előfordulnak, a szakítóvizsgálatok **Zwick250**-es digitális szakítógépen lett végezve, az **ISO 4674-1** es szabványnak megfelelően.
- A mérőlaboratóriumban a vizsgálati hőmérséklet 20 C^0 volt, a szakításhoz a jobban olvasható görbék érdekében a kompozit anyagot figyelembe véve $v = 5\text{mm/perc}$ szakító sebességgel dolgoztunk, a Pre-Load minden esetben 1N volt.

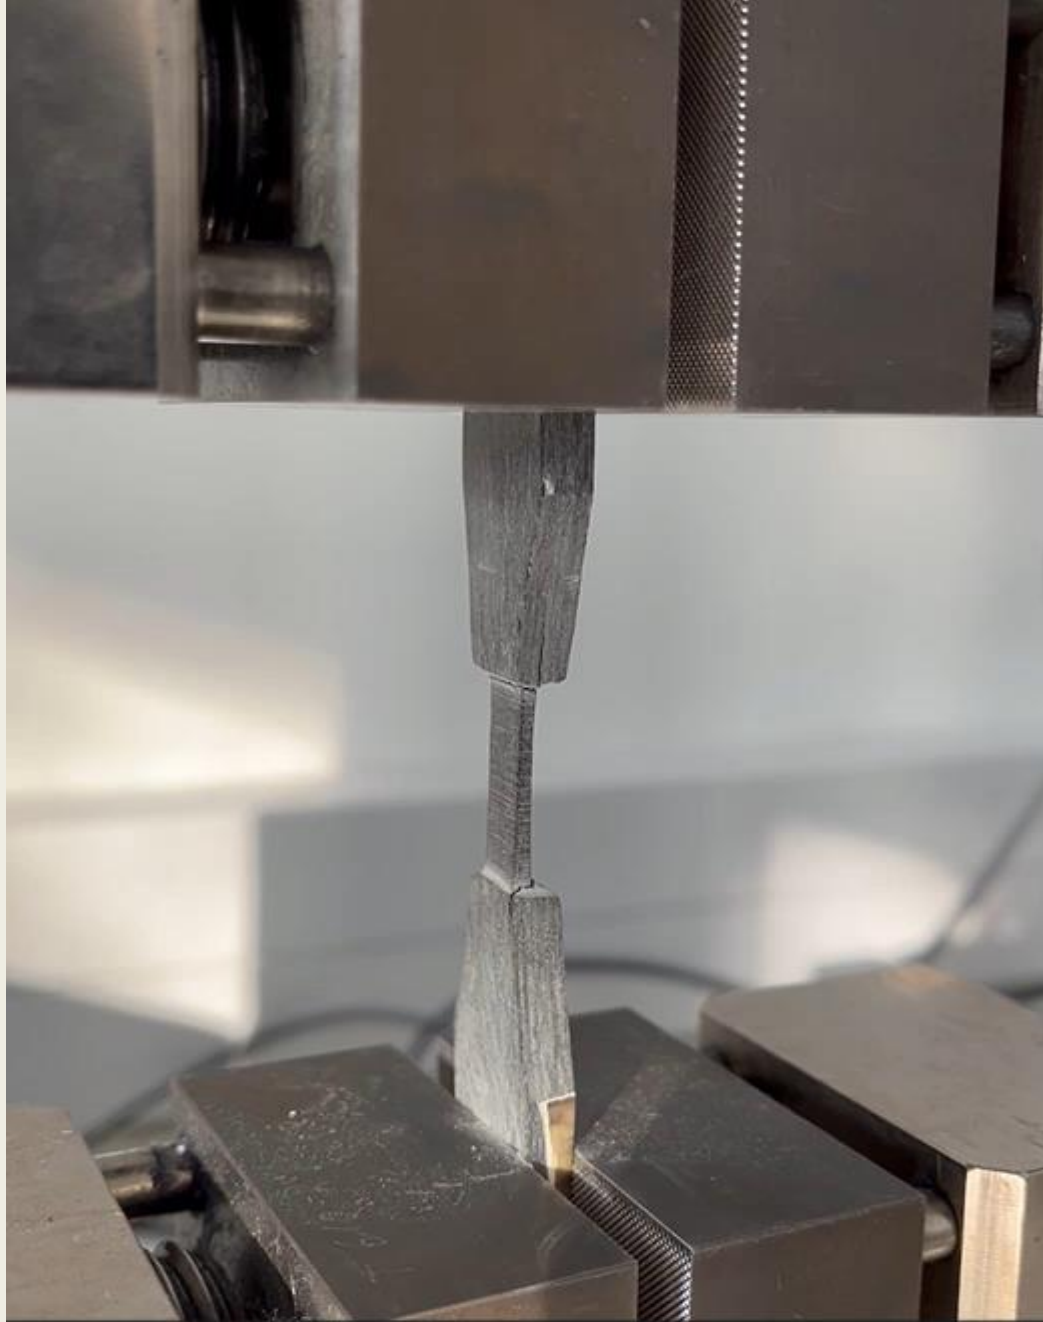
A kikönnyített próbatest szakításának videója

- Biztosan kijelenthető, a szakítóvizsgálatok során egyértelműen kiderült, hogy kivételesen jól képes elviselni az íj kar az egytengelyű húzóigénybevétel.
- Húzásra tehát tökéletes volt mindhárom típus.
